Commune : SAINT-MARTIN-LAGUEPIE

Moulin de Saint Eugène

Rivière : Le Viaur

1 Repère(s) sur le site**GÉNÉRAL****Unité de gestion :** Garonne-Tarn-Lot**Code :** GTL_18-01_S_445**Date de mise à jour :** 19/06/2018**Auteur :** SPC GTL

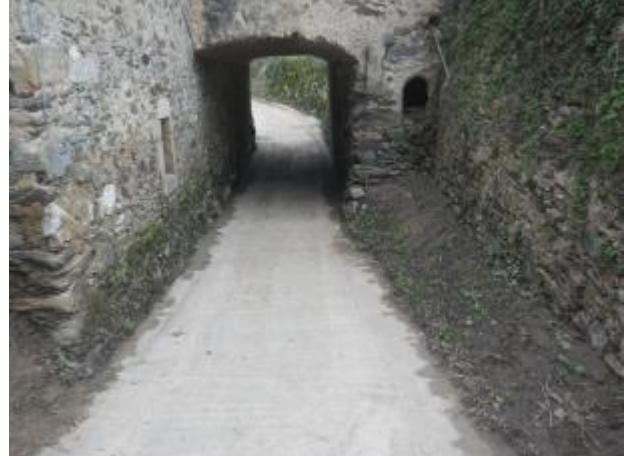
Vue du site - Auteur : AGERIN

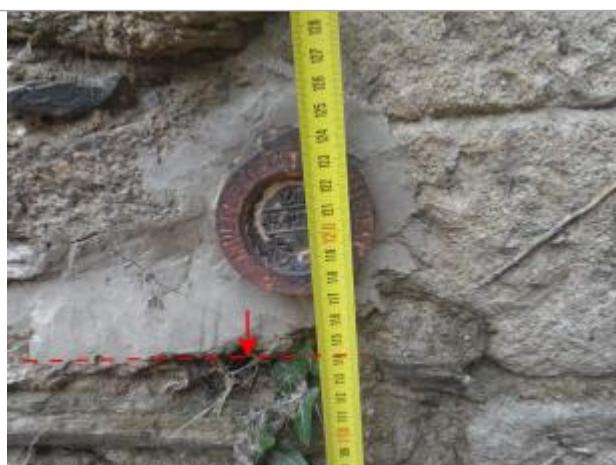
Commentaires : Débris végétaux présent sur le mur du Moulin de Saint Eugène au niveau d'un repère de nivellation de l'IGN. L'altimétrie de cette laisse d'inondation est ainsi mesurée à 150,90 m. Ce niveau a été confirmé par la propriétaire du moulin ayant précisé que le niveau d'eau de la crue du 21 janvier 2018 est arrivé à la mi-cours.

Vue de la laisse d'inondation - Auteur : AGERIN

MARQUE**Maximum de l'inondation :** Oui**Visibilité :** Non**État du repère :** Disparu**Pérennité :** Aucune**Repère calculé :** Non renseigné**PHEC :** Non renseigné**SOURCE DE REPÉRAGE : RELEVÉ DE LAISSES DE LA CRUE DU 21 JANVIER 2018 SUR LE VIAUR ET SUR L'AVEYRON EN AVAL DE RODEZ - 24/01/2018****Type de repérage :** Campagne de terrain post-inondation**Organisme :** AGERIN**RELEVÉ POST-CRUE - 24/01/2018****Méthode :** Méthode combinée**Organisme :** AGERIN**Référence nivélée :** Autre type de référence**Description référence du repère :** Repère NGF**Système altimétrique :** NGF IGN 1969 (système normal)**Différence entre le niveau d'eau et la référence (en m) :** -0.100 m
