Commune : **LAGUEPIE****Bar du Viaur, 7 Place Henri Granier**Rivière : **Le Viaur****1**Repère(s) sur
le site**GÉNÉRAL****Unité de gestion :** Garonne-Tarn-Lot**Code :** GTL_18-01_S_447**Date de mise à jour :** 19/06/2018**Auteur :** SPC GTL

**21 Janvier 2018**Nature de l'inondation : **Débordement de cours d'eau****Altitude calculée de l'eau : non déterminé**Nature du repère : **Laisse d'inondation****Commentaires :** Traces du passage de l'inondation au niveau du quai rive droite du Viaur en amont du pont. Le sous-sol du bar du Viaur a été inondé. La laisse de crue mesurée sur la porte de cette cave est à 128 cm du sol.**GÉNÉRAL****Code :** GTL_18-01_R_447_1**Date de mise à jour :****Auteur :** SPC GTL

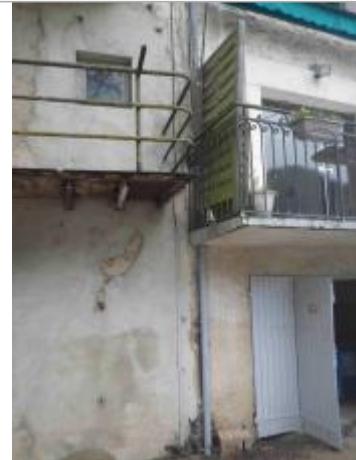
Vue du site - Auteur : AGERIN

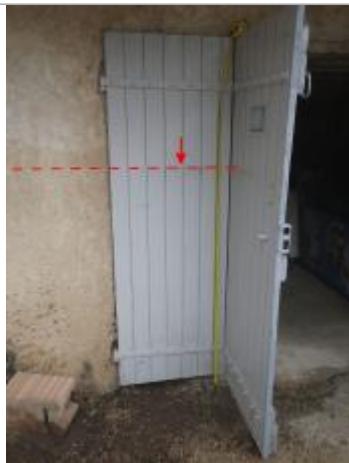
Vue de la laisse d'inondation - Auteur : AGERIN

MARQUE**Maximum de l'inondation :** Oui**Visibilité :** Non**État du repère :** Disparu**Pérennité :** Aucune**Repère calculé :** Non renseigné**PHEC :** Non renseigné**SOURCE DE REPÉRAGE : RELEVÉ DE LAISSES DE LA CRUE DU 21 JANVIER 2018 SUR LE VIAUR ET SUR L'AVEYRON EN AVAL DE RODEZ - 24/01/2018****Type de repérage :** Campagne de terrain post-inondation
Organisme : AGERIN**RELEVÉ POST-CRUE - 24/01/2018****Méthode :** Autre**Organisme :** AGERIN**Référence nivélée :** Autre type de référence**Description référence du repère :** sol**Système altimétrique :** NGF IGN 1969 (système normal)**Différence entre le niveau d'eau et la référence (en m) :** 1.280 m
