Commune : **DRUELLE BALSAC**

Rivière : **L' Aveyron**

## Le Rival, aval du pont Vincent Bourrel, parcelle n° 163

**Code :** GTL\_18-01\_S\_192

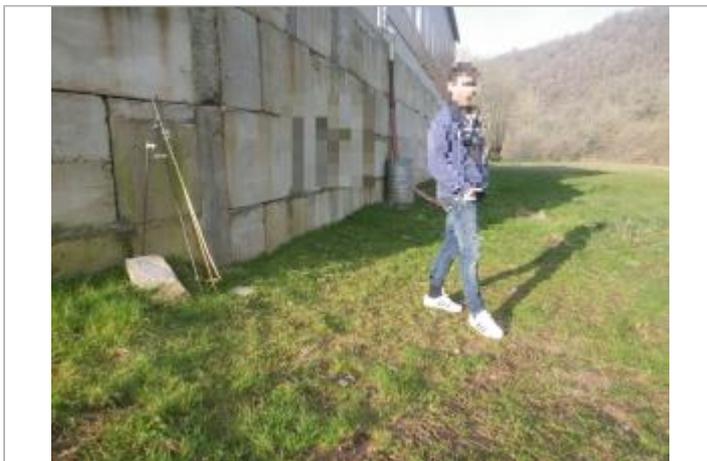
Vue du site - Auteur : AGERIN

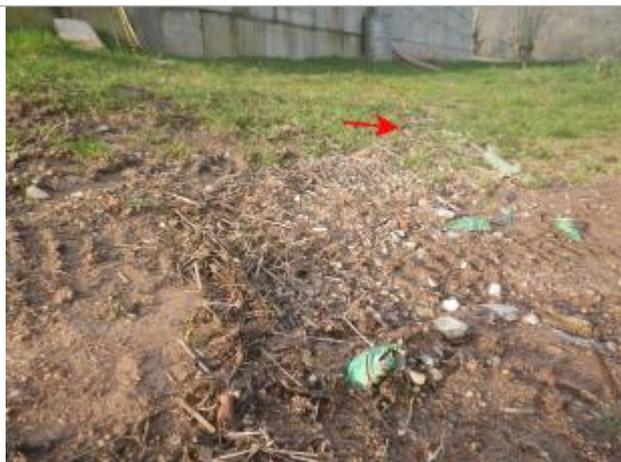
**Commentaires :** Laisse de crue en aval du Pont, à proximité d'un hangar agricole. Témoignage oral confirmé par le propriétaire de la parcelle. La photo du site atteste de la PHE (délimitée par le pied droit de M. Blanc). Un important phénomène d'érosion de berge 60 m en amont du hangar a dégradé l'enrochement en place.

Vue de la laïsse d'inondation - Auteur : AGERIN
