Commune : **DRUELLE BALSAC**

Rivière : **L' Aveyron**

Aval d'un jardin d'un particulier sur berge, parcelle n°759

Code : GTL_18-01_S_197

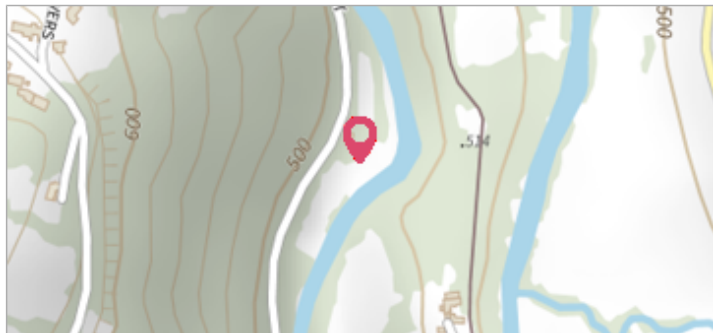
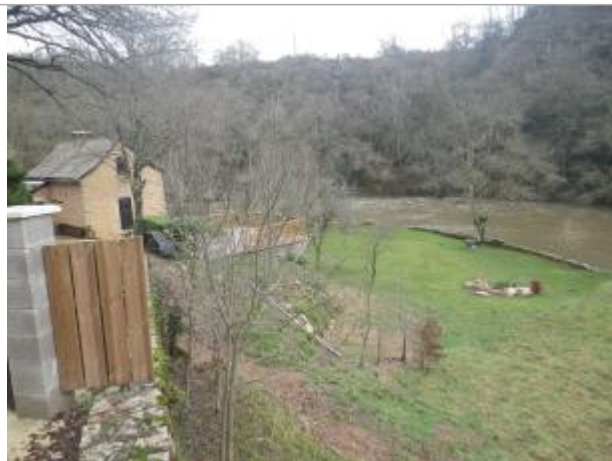
Vue du site - Auteur : AGERIN

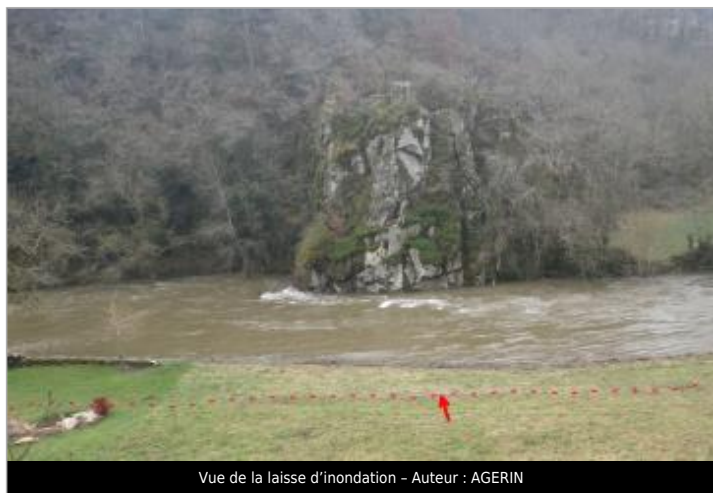
Nature du repère : **Limite au sol**

Commentaires : Laisse de crue à l'aval du jardin d'une propriété privée Débris végétaux indicateur de PHE, herbe couchée.

Vue de la laisse d'inondation - Auteur : AGERIN
