Commune : **DRUELLE BALSAC**

Rivière : **L' Aveyron**

Moulin et pont d'Ayssens

Code : GTL_18-01_S_198

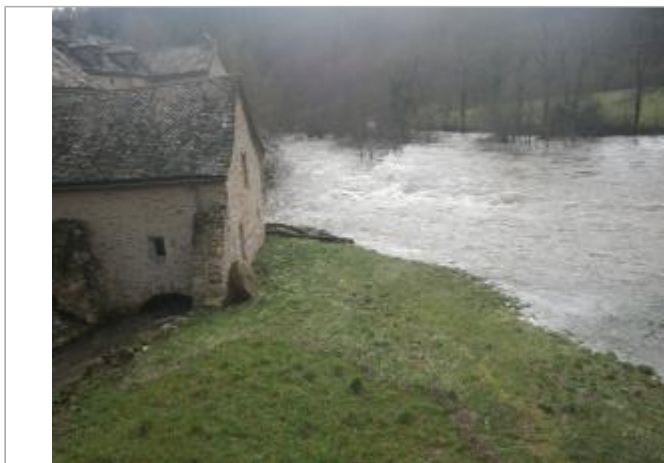
Vue du site - Auteur : AGERIN

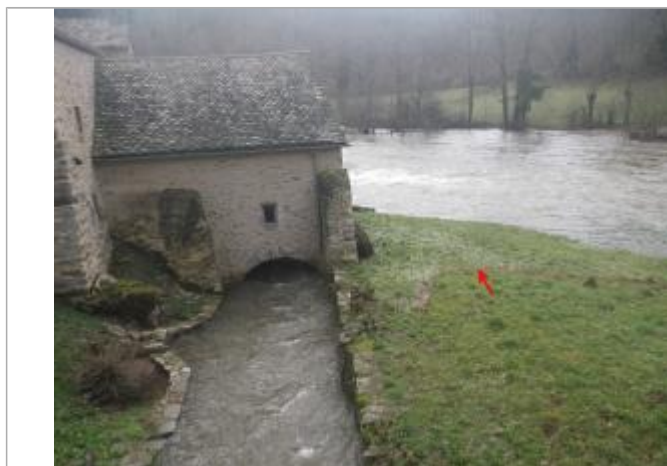
Commentaires : Débris végétaux et herbe couchée indiquant des zones de débordement au niveau du pignon nord ouest du moulin d'Ayssens

Vue de la laisse d'inondation - Auteur : AGERIN
