Moulin et pont d'Ayssens

Rivière : L' Aveyron

1 Repère(s) sur le site**GÉNÉRAL****Unité de gestion :** Garonne-Tarn-Lot**Code :** GTL_18-01_S_198**Date de mise à jour :** 18/06/2018**Auteur :** SPC GTL

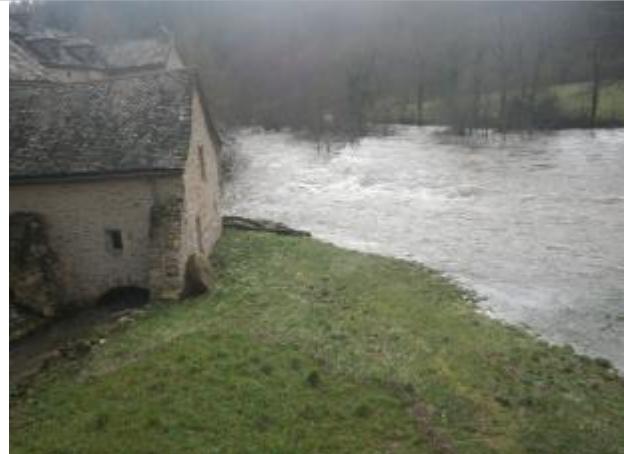
Vue du site - Auteur : AGERIN

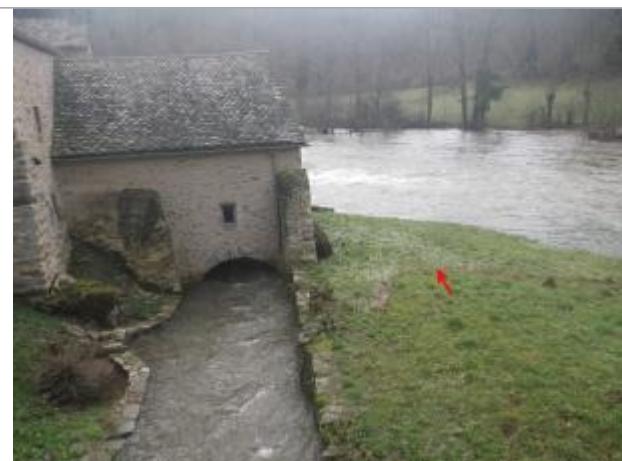
**21 Janvier 2018**Nature de l'inondation : **Débordement de cours d'eau**Nature du repère : **Limite au sol****Commentaires :** Débris végétaux et herbe couchée indiquant des zones de débordement au niveau du pignon nord ouest du moulin d'Ayssens**GÉNÉRAL****Code :** GTL_18-01_R_198_1**Date de mise à jour :****Auteur :** SPC GTL

Vue de la laisse d'inondation - Auteur : AGERIN
