Commune : **DRUELLE BALSAC** | Rivière : **L' Aveyron**

## Interfluve en aval du pont d'Ayssens

Unité de gestion : Garonne-Tarn-Lot  
 Code : GTL\_18-01\_S\_199      Date de mise à jour : 18/06/2018  
 Auteur : SPC GTL

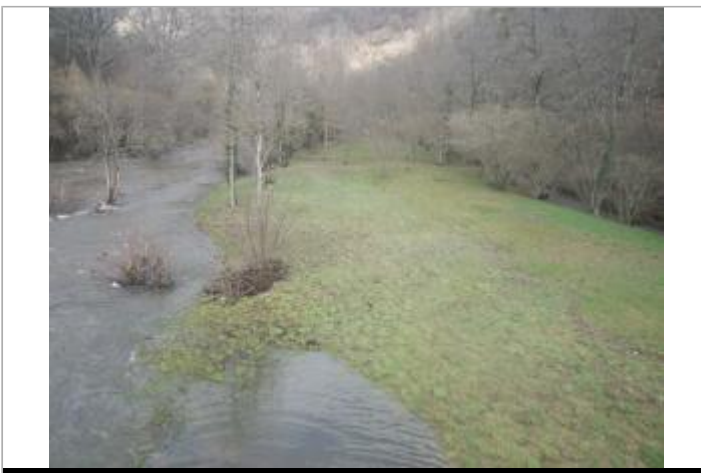
Vue du site - Auteur : AGERIN
