Commune : **MOYRAZES**

Rivière : **L' Aveyron**

## Amont du pont de Moyrazès, berge, parcelle cadastrale n°146

**SOURCE DE REPÉRAGE : RELEVÉ DE LAISSES DE LA CRUE DU 21 JANVIER 2018 SUR LE VIAUR ET SUR L'AVEYRON EN AVAL DE RODEZ - 24/01/2018**

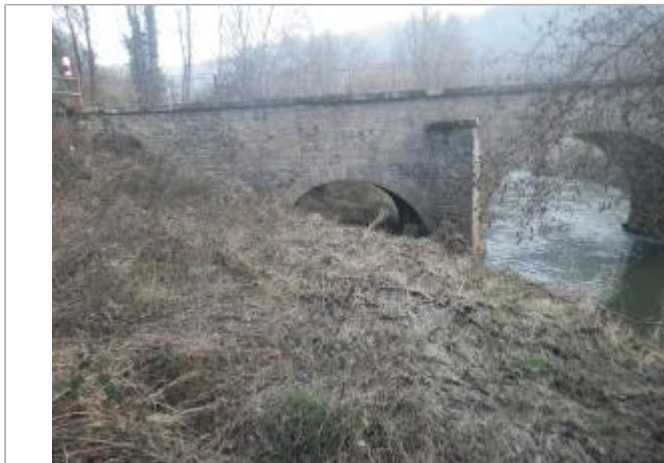
Vue du site - Auteur : AGERIN

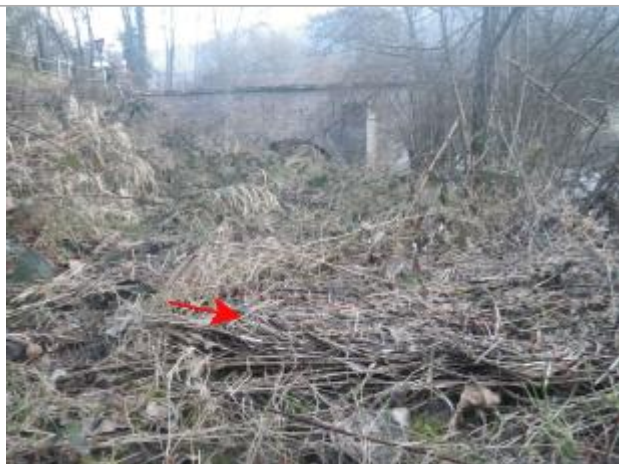
Commentaires : Laisse de crue en amont du pont de Moyrazès. Débris végétaux indicateur de PHE sur berge.

Vue de la laisse d'inondation - Auteur : AGERIN
