Commune : MOYRAZES

Rivière : L' Aveyron

Amont du pont de Moyrazès, berge, parcelle cadastrale n°146**1** Repère(s) sur le site**GÉNÉRAL****Unité de gestion :** Garonne-Tarn-Lot**Code :** GTL_18-01_S_202**Date de mise à jour :** 18/06/2018**Auteur :** SPC GTL

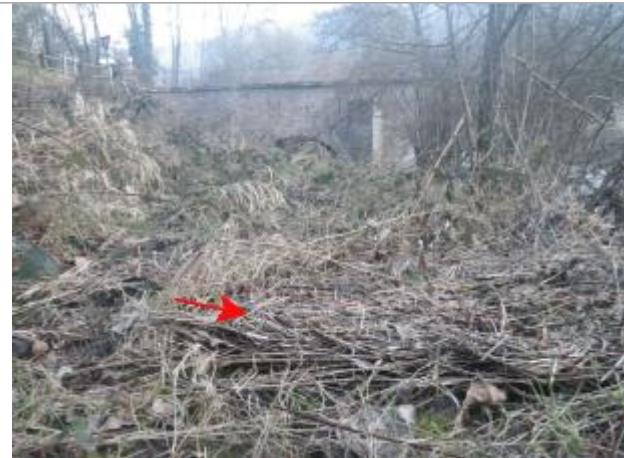
**21 Janvier 2018**Nature de l'inondation : **Débordement de cours d'eau**Nature du repère : **Laisse d'inondation****Commentaires :** Laisse de crue en amont du pont de Moyrazès. Débris végétaux indicateur de PHE sur berge.**GÉNÉRAL****Code :** GTL_18-01_R_202_1**Date de mise à jour :****Auteur :** SPC GTL

Vue de la laisse d'inondation - Auteur : AGERIN
