Commune : MOYRAZES

Rivière : L' Aveyron

Amont du pont de Les Planques, berge rive gauche

Unité de gestion : Garonne-Tarn-Lot**Code :** GTL_18-01_S_205**Date de mise à jour :** 18/06/2018**Auteur :** SPC GTL

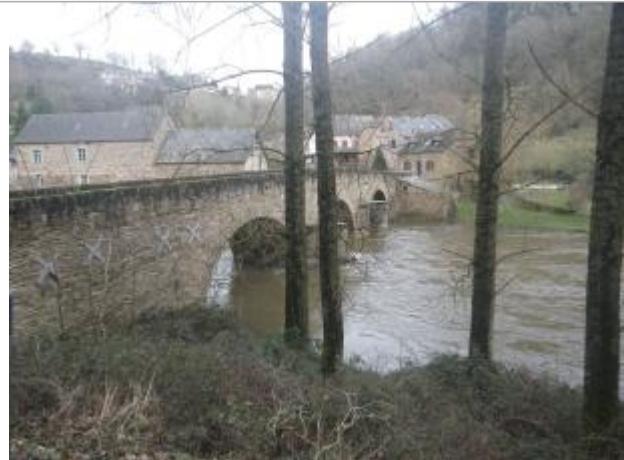
Vue du site - Auteur : AGERIN

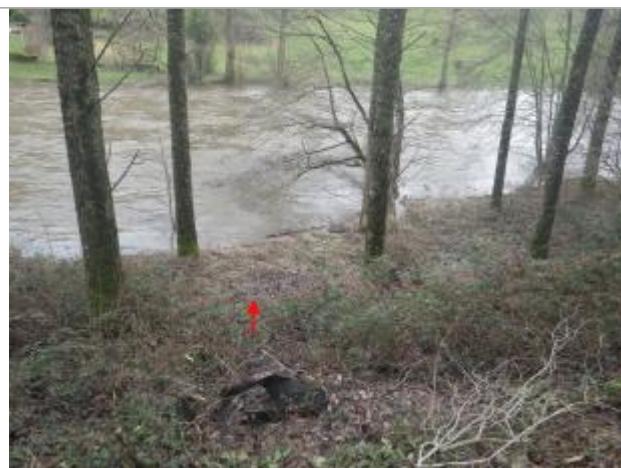
**21 Janvier 2018**Nature de l'inondation : **Débordement de cours d'eau**Nature du repère : **Limite au sol****Commentaires :** Débris végétaux indicateur de PHE sur berge.

Vue de la laisse d'inondation - Auteur : AGERIN

Maximum de l'inondation : Oui**Visibilité :** Non**État du repère :** Disparu**Pérennité :** Aucune**Repère calculé :** Non renseigné**PHEC :** Non renseigné**SOURCE DE REPÉRAGE : RELEVÉ DE LAISSES DE LA CRUE DU 21 JANVIER 2018 SUR LE VIAUR ET SUR L'AVEYRON EN AVAL DE RODEZ - 24/01/2018****Type de repérage :** Campagne de terrain post-inondation**Organisme :** AGERIN
