Commune : **DRUELLE BALSAC**

Rivière : **L' Aveyron**

## Amont du pont de Les Planques, propriété privée rive droite

Code : GTL\_18-01\_S\_206

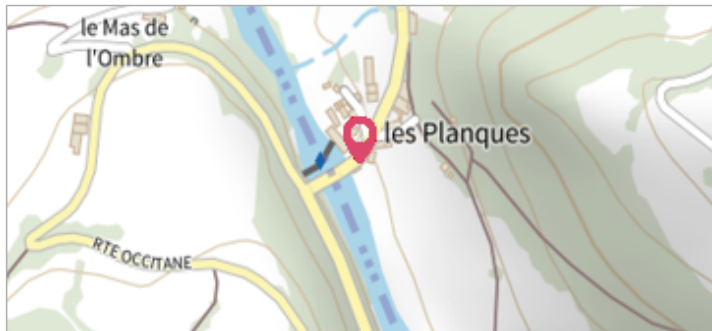
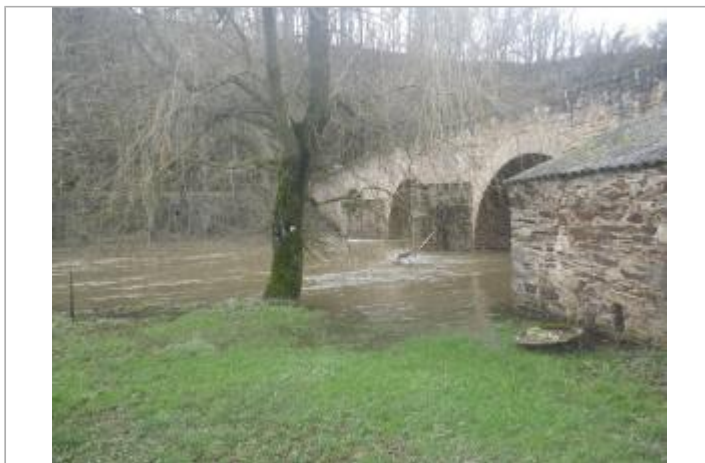
Vue du site - Auteur : AGERIN

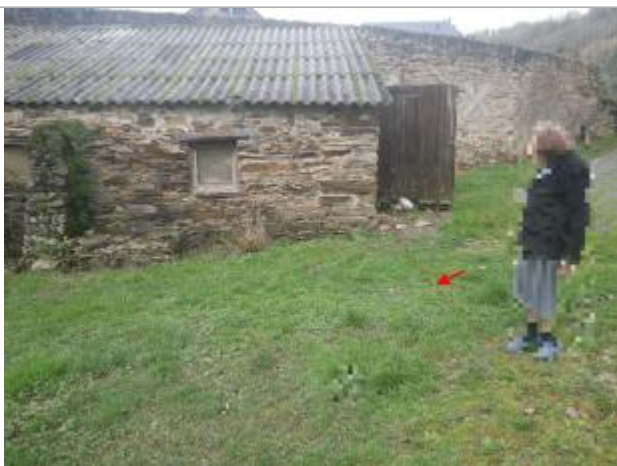
**Commentaires :** Limite du garage de la propriété accolée au pont, en amont rive droite Témoignage de la propriétaire, attestant que le niveau le plus haut de la crue du 21 janvier 2018 arrivait à la limite supérieure de son hangar.

Vue de la laisse d'inondation - Auteur : AGERIN
