Commune : **CLAIRVAUX-D'AVEYRON**

Rivière : **L' Aveyron**

Moulin du Cros, propriété privée #1

Code : GTL_18-01_S_207

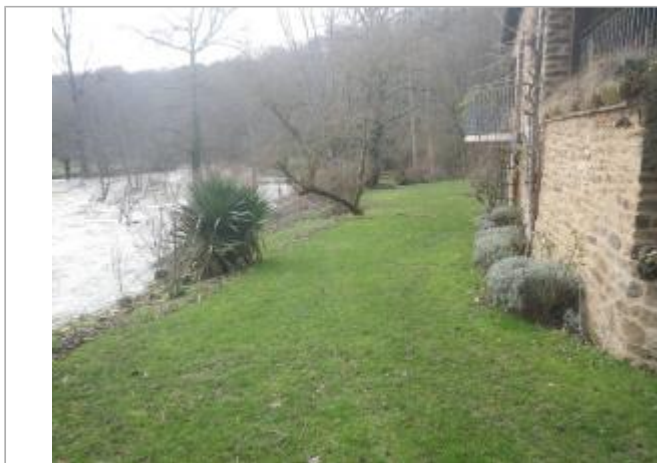
Vue du site - Auteur : AGERIN

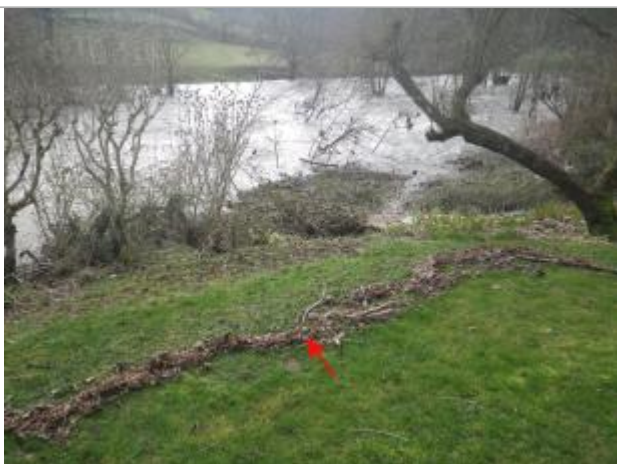
Nature du repère : **Limite au sol**

Commentaires : Amont de l'habitation Témoignage du propriétaire et Maire, attestant que le niveau le plus haut de la crue du 21 janvier 2018 correspond aux débris végétaux visibles sur la photographie jointe.

Vue de la laisse d'inondation - Auteur : AGERIN
