Commune : **CLAIRVAUX-D'AVEYRON**

Rivière : **L' Aveyron**

Moulin du Cros, propriété privée #1

Code : GTL_18-01_S_207

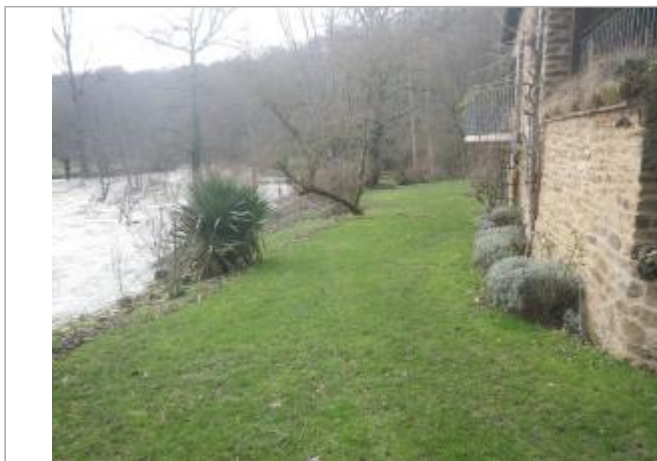
Vue du site - Auteur : AGERIN

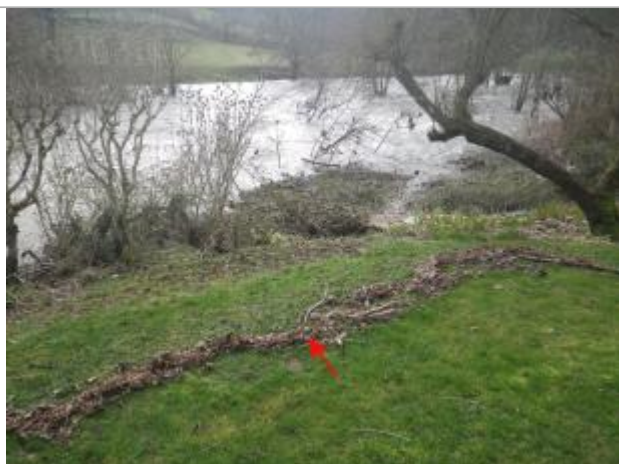
Commentaires : Amont de l'habitation Témoignage du propriétaire et Maire, attestant que le niveau le plus haut de la crue du 21 janvier 2018 correspond aux débris végétaux visibles sur la photographie jointe.

Vue de la laisse d'inondation - Auteur : AGERIN
