Commune : **CLAIRVAUX-D'AVEYRON**

Rivière : **L' Aveyron**

## Moulin du Cros, propriété privée #2

**SOURCE DE REPÉRAGE : RELEVÉ DE LAISSES DE LA CRUE DU 21 JANVIER 2018 SUR LE VIAUR ET SUR L'AVEYRON EN AVAL DE RODEZ - 24/01/2018**

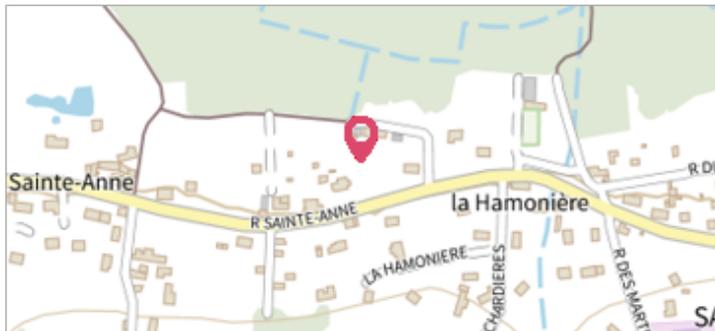
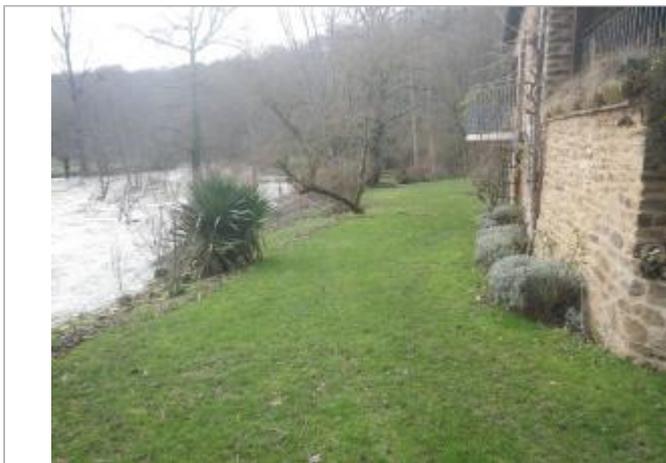
Vue du site - Auteur : AGERIN

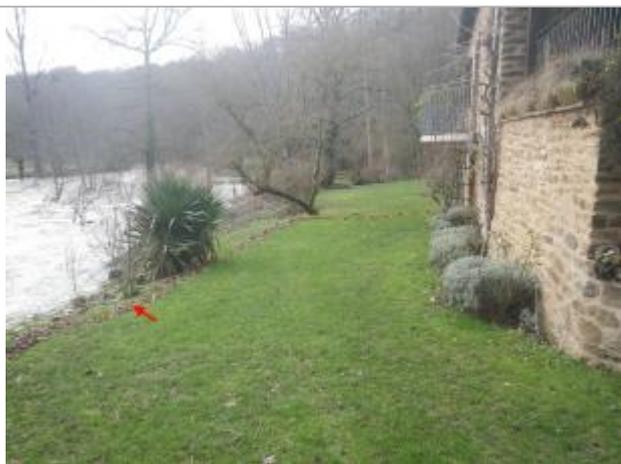
Nature du repère : **Limite au sol**

**Commentaires :** Aval de l'habitation Témoignage du propriétaire et Maire, attestant que le niveau le plus haut de la crue du 21 janvier 2018 correspond aux débris végétaux visibles sur la photographie jointe.

Vue de la laisse d'inondation - Auteur : AGERIN
