Commune : **CLAIRVAUX-D'AVEYRON**

Rivière : **L' Aveyron**

## Moulin du Cros, propriété privée #2

**SOURCE DE REPÉRAGE : RELEVÉ DE LAISSES DE LA CRUE DU 21 JANVIER 2018 SUR LE VIAUR ET SUR L'AVEYRON EN AVAL DE RODEZ - 24/01/2018**

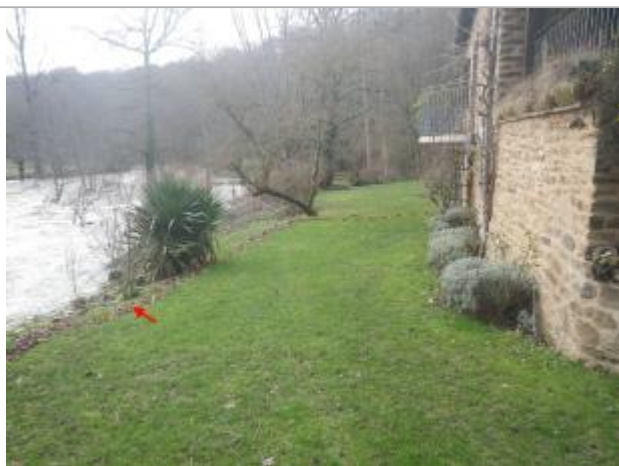
Nature du repère : **Limite au sol**

**Commentaires :** Aval de l'habitation Témoignage du propriétaire et Maire, attestant que le niveau le plus haut de la crue du 21 janvier 2018 correspond aux débris végétaux visibles sur la photographie jointe.

Vue de la laisse d'inondation - Auteur : AGERIN
