Commune : **BELCASTEL** | Rivière : **L' Aveyron**

**Aval du pont de Belcastel en bordure d'une propriété privée, parcelle cadastrale n°76**

**Unité de gestion :** Garonne-Tarn-Lot  
**Code :** GTL\_18-01\_S\_215      **Date de mise à jour :** 18/06/2018  
**Auteur :** SPC GTL

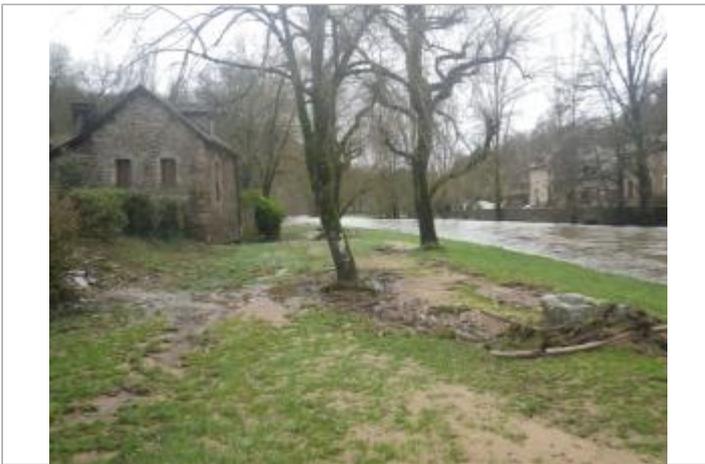
Vue du site - Auteur : AGERIN

**Commentaires :** Bordure d'une propriété Indices d'érosion sur talus (berge rive gauche) et apport de sédiment.

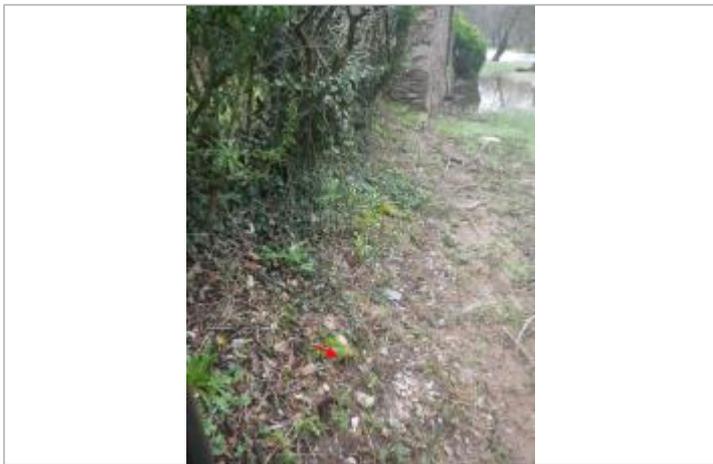
**21 Janvier 2018**  
 Nature de l'inondation : **Débordement de cours d'eau**      Nature du repère : **Limite au sol**

**Maximum de l'inondation :** Oui  
**Visibilité :** Non      **État du repère :** Disparu  
**Pérennité :** Aucune      **Repère calculé :** Non renseigné  
**PHEC :** Non renseigné

Vue de la laisse d'inondation - Auteur : AGERIN
