Commune : BELCASTEL

Rivière : L' Aveyron

Cour intérieur publique en rive droite

GÉNÉRAL**Unité de gestion :** Garonne-Tarn-Lot**Code :** GTL_18-01_S_216**Date de mise à jour :** 18/06/2018**Auteur :** SPC GTL

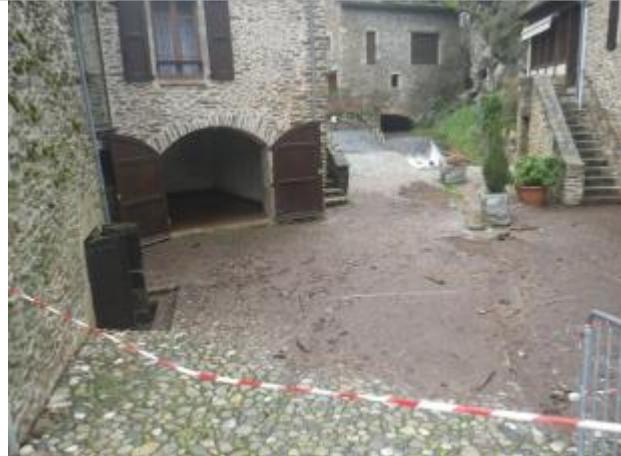
Vue du site - Auteur : AGERIN

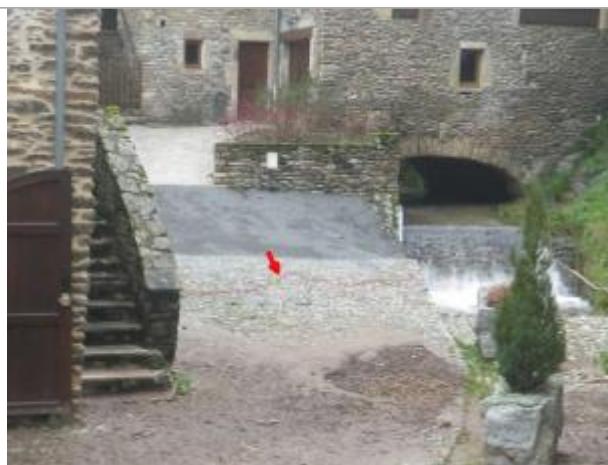
**21 Janvier 2018**Nature de l'inondation : **Débordement de cours d'eau**Nature du repère : **Laisse d'inondation****Commentaires :** Laisse de crue sur pavage d'une cour bordant un affluent de l'Aveyron ayant débordé par refoulement.**GÉNÉRAL****Code :** GTL_18-01_R_216_1**Date de mise à jour :****Auteur :** SPC GTL

MARQUE**Maximum de l'inondation :** Oui**Visibilité :** Non**État du repère :** Disparu**Pérennité :** Aucune**Repère calculé :** Non renseigné**PHEC :** Non renseigné

Vue de la laisse d'inondation - Auteur : AGERIN
