Commune : **BELCASTEL** | Rivière : **L' Aveyron**

Rive droite, parcelle cadastrale n°20

Unité de gestion : Garonne-Tarn-Lot
Code : GTL_18-01_S_217 **Date de mise à jour :** 18/06/2018
Auteur : SPC GTL

SOURCE DE REPÉRAGE : RELEVÉ DE LAISSES DE LA CRUE DU 21 JANVIER 2018 SUR LE VIAUR ET SUR L'AVEYRON EN AVAL DE RODEZ - 24/01/2018

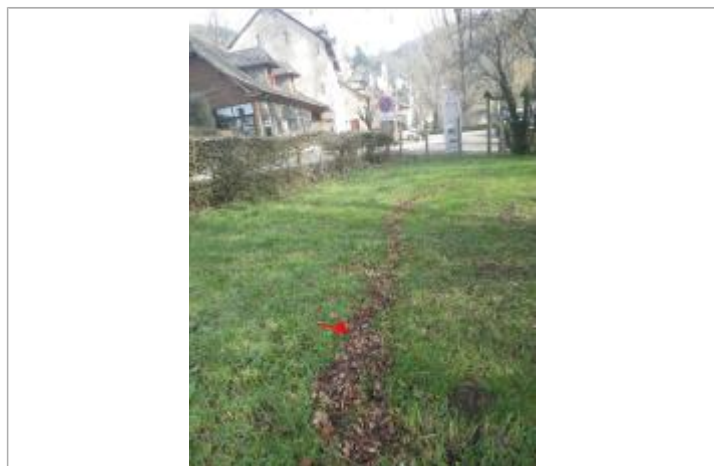
Commentaires : Laisse de crue : débris végétaux déposés au niveau d'un jardin privé.

Maximum de l'inondation : Oui
Visibilité : Non **État du repère :** Disparu
Pérennité : Aucune **Repère calculé :** Non renseigné
PHEC : Non renseigné

Vue de la laisse d'inondation - Auteur : AGERIN
