Commune : **BELCASTEL**

Rivière : **L' Aveyron**

Code : GTL_18-01_S_218

SOURCE DE REPÉRAGE : RELEVÉ DE LAISSES DE LA CRUE DU 21 JANVIER 2018 SUR LE VIAUR ET SUR L'AVEYRON EN AVAL DE RODEZ - 24/01/2018

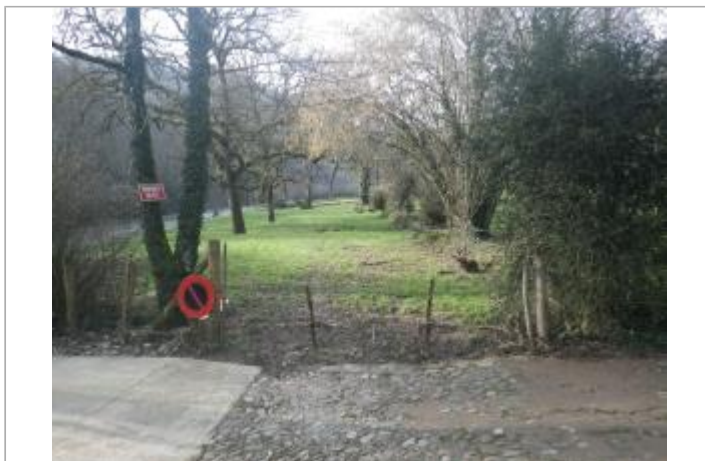
Vue du site - Auteur : AGERIN

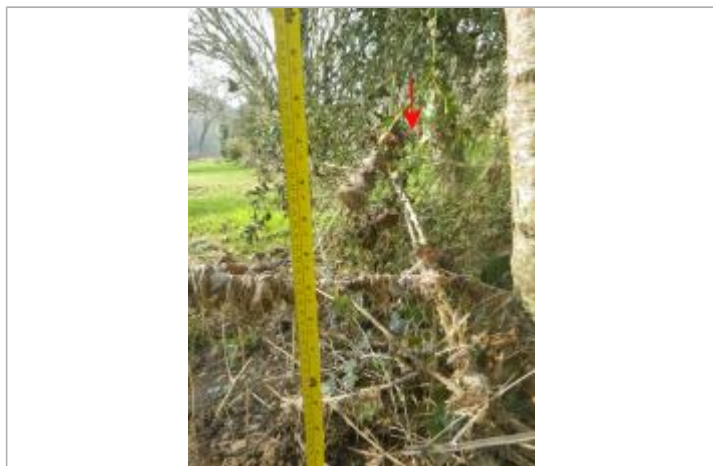
Commentaires : Chemin d'accès au seuil Débris végétaux pris sur des fils barbelés au niveau du portail d'une propriété privée, hauteur par rapport au sol : 42,3 cm.

Vue de la laisse d'inondation - Auteur : AGERIN
