Commune : **BELCASTEL** | Rivière : **L' Aveyron**

Rive droite, parcelle cadastrale n°23

Unité de gestion : Garonne-Tarn-Lot
 Code : GTL_18-01_S_220 Date de mise à jour : 18/06/2018
 Auteur : SPC GTL

SOURCE DE REPÉRAGE : RELEVÉ DE LAISSES DE LA CRUE DU 21 JANVIER 2018 SUR LE VIAUR ET SUR L'AVEYRON EN AVAL DE RODEZ - 24/01/2018

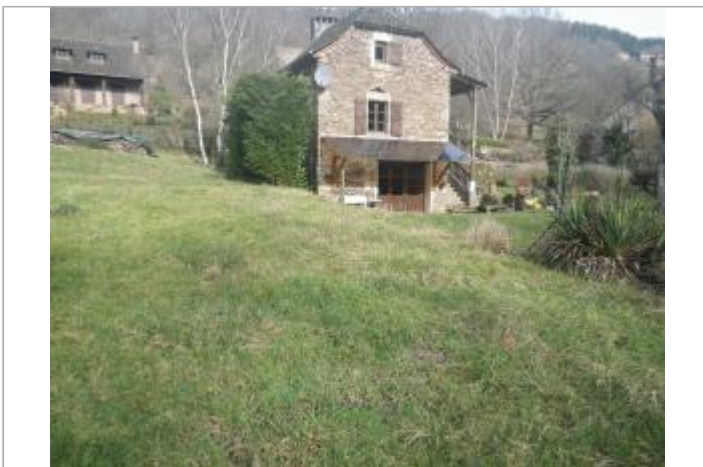
Vue du site - Auteur : AGERIN

Commentaires : Débris végétaux déposés à proximité d'une habitation.

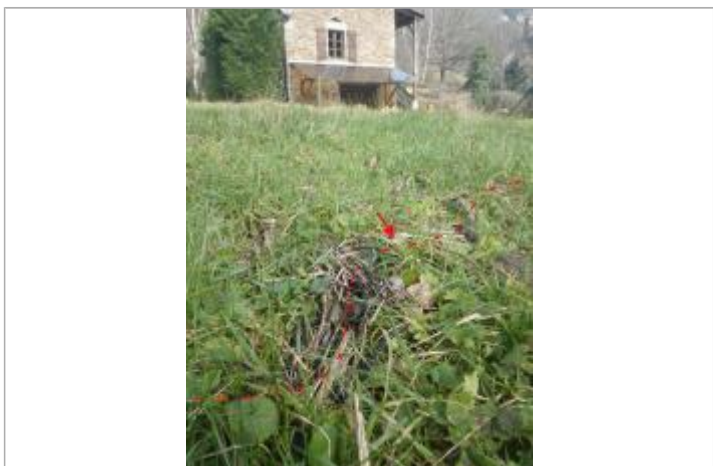
21 Janvier 2018
 Nature de l'inondation : **Débordement de cours d'eau** Nature du repère : **Limite au sol**

Maximum de l'inondation : Oui
 Visibilité : Non État du repère : Disparu
 Pérennité : Aucune Repère calculé : Non renseigné
 PHEC : Non renseigné

Vue de la laisse d'inondation - Auteur : AGERIN
