Commune : **BELCASTEL** | Rivière : **L' Aveyron**

**Rive droite, parcelle cadastrale n°89**

**GÉNÉRAL**

Unité de gestion : Garonne-Tarn-Lot  
 Code : GTL\_18-01\_S\_221      Date de mise à jour : 18/06/2018  
 Auteur : SPC GTL

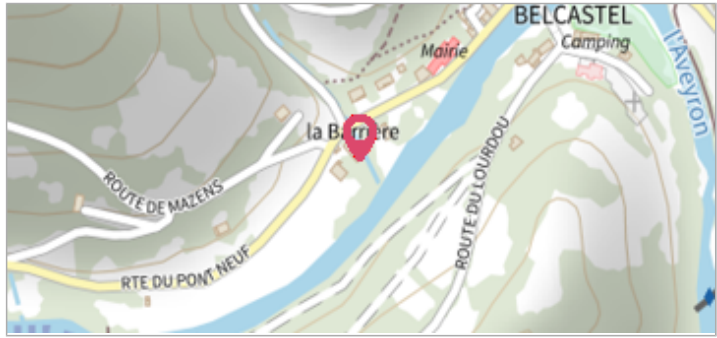
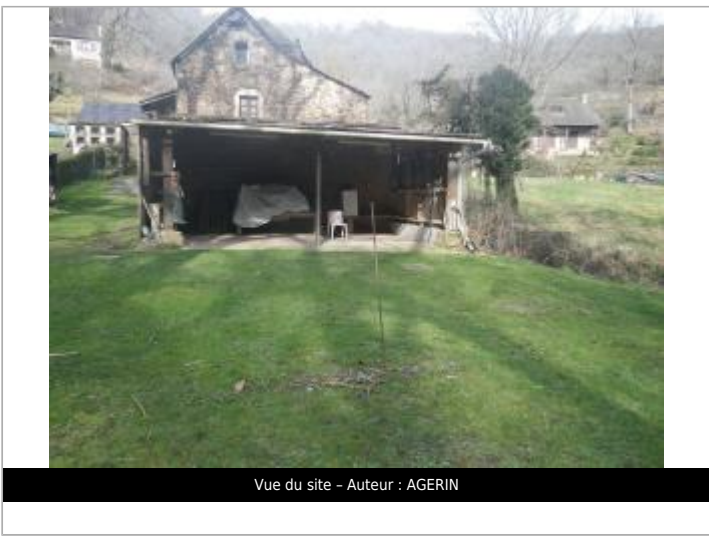
**Commentaires :** Berge à proximité d'un appentis bordant une habitation Débris végétaux déposés, limite identifiée par un piquet en métal.

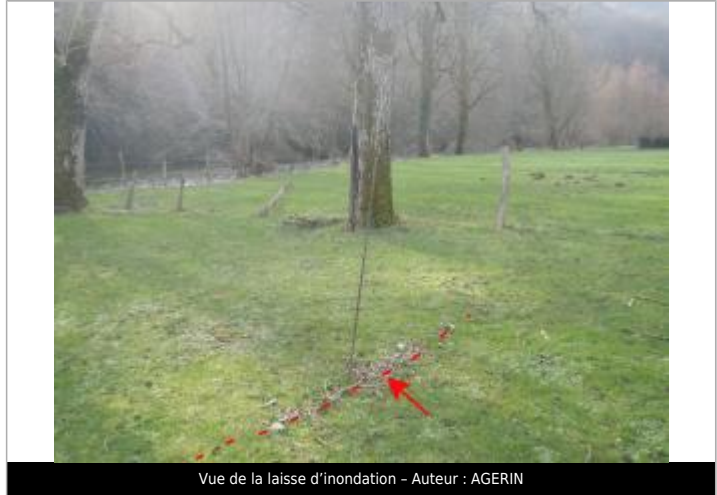
Maximum de l'inondation : Oui  
 Visibilité : Non      État du repère : Disparu  
 Pérennité : Aucune      Repère calculé : Non renseigné  
 PHEC : Non renseigné
