Commune : **BELCASTEL** | Rivière : **L' Aveyron**

**Rive droite, parcelle cadastrale n°89**

**Unité de gestion :** Garonne-Tarn-Lot  
**Code :** GTL\_18-01\_S\_221      **Date de mise à jour :** 18/06/2018  
**Auteur :** SPC GTL

**SOURCE DE REPÉRAGE : RELEVÉ DE LAISSES DE LA CRUE DU 21 JANVIER 2018 SUR LE VIAUR ET SUR L'AVEYRON EN AVAL DE RODEZ - 24/01/2018**

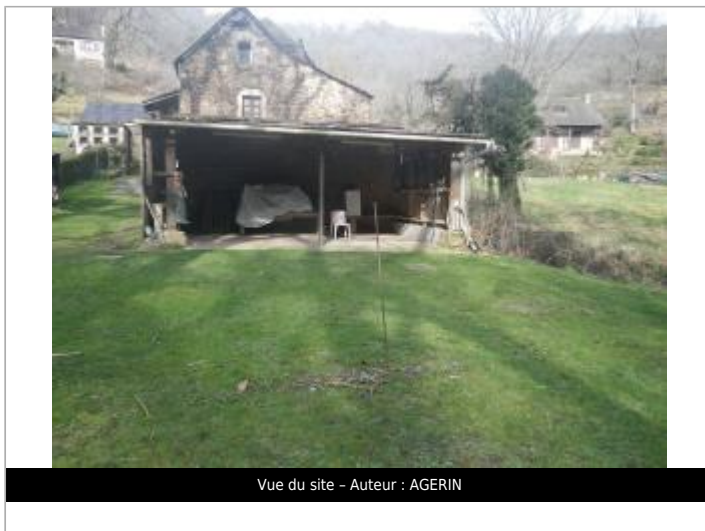
Vue du site - Auteur : AGERIN

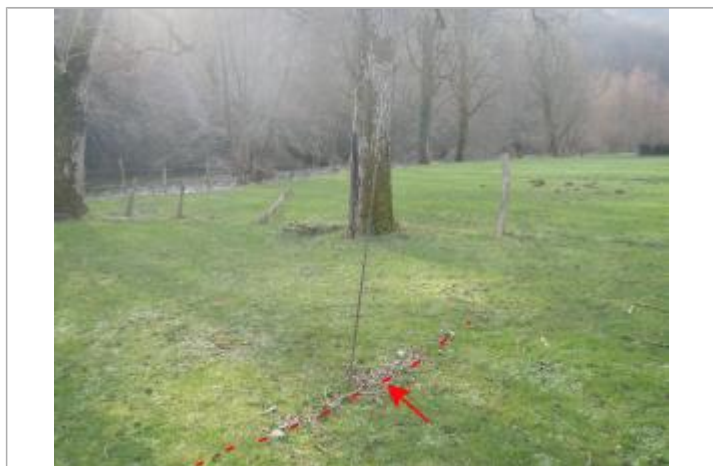
**Commentaires :** Berge à proximité d'un appentis bordant une habitation Débris végétaux déposés, limite identifiée par un piquet en métal.

**Maximum de l'inondation :** Oui  
**Visibilité :** Non      **État du repère :** Disparu  
**Pérennité :** Aucune      **Repère calculé :** Non renseigné  
**PHEC :** Non renseigné

Vue de la laisse d'inondation - Auteur : AGERIN
