Commune : COLOMBIES

Rivière : L' Aveyron

Rive gauche, pont piéton à proximité de la station de traitement**1** Repère(s) sur le site**GÉNÉRAL****Unité de gestion :** Garonne-Tarn-Lot**Code :** GTL_18-01_S_224**Date de mise à jour :** 18/06/2018**Auteur :** SPC GTL

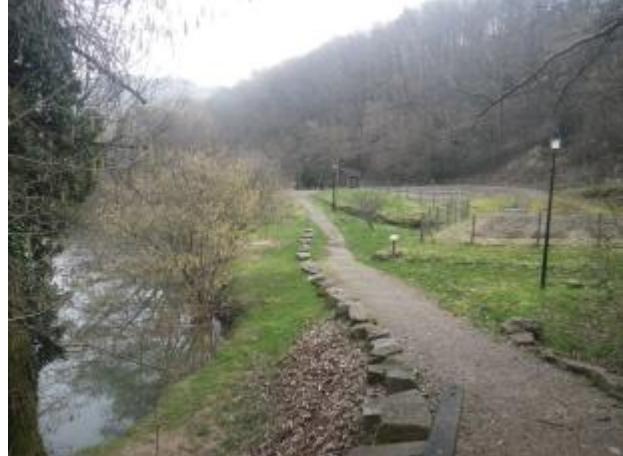
Vue du site - Auteur : AGERIN

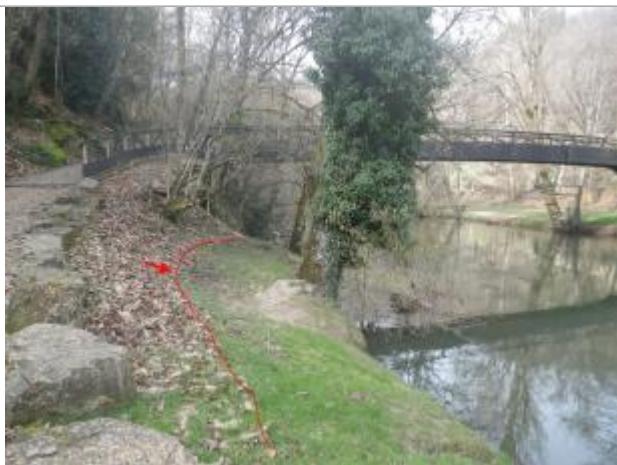
**21 Janvier 2018**Nature de l'inondation : **Débordement de cours d'eau**Nature du repère : **Limite au sol****Commentaires :** Talus bordant le pont piéton en amont. Amas de feuilles et sédiments délimitant la limite de PHE au niveau de du pont piéton face à l'aire de pique-nique**GÉNÉRAL****Code :** GTL_18-01_R_224_1**Date de mise à jour :****Auteur :** SPC GTL

Vue de la laisse d'inondation - Auteur : AGERIN
