Commune : **COLOMBIES**

Rivière : **L' Aveyron**

## Rive gauche, au niveau du chemin piéton bordant la station de traitement

Code : GTL\_18-01\_S\_225

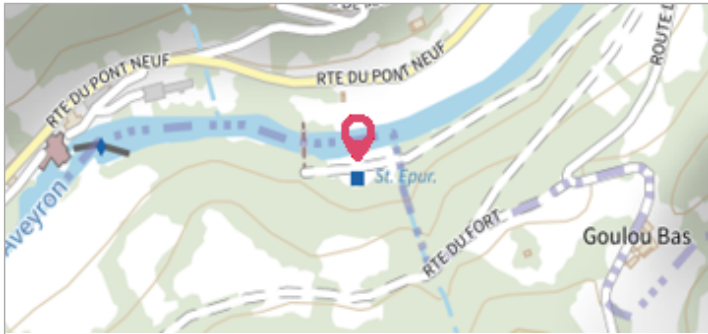
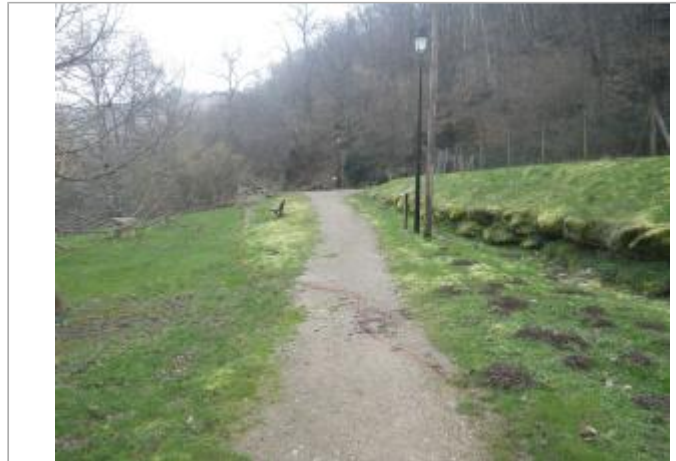
Vue du site - Auteur : AGERIN

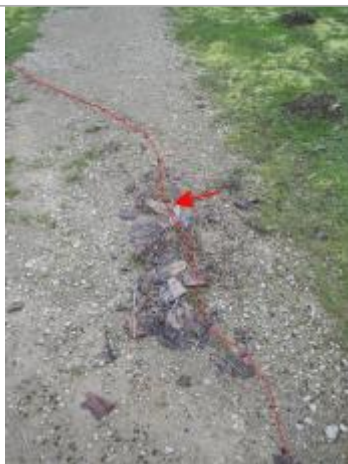
Nature du repère : **Limite au sol**

Commentaires : Débris végétaux sur chemin piéton au niveau de la station de traitement de Belcastel.

Vue de la laisse d'inondation - Auteur : AGERIN
