Commune : **BELCASTEL**

Rivière : **L' Aveyron**

## Rive gauche, en amont de la station de traitement

Code : GTL\_18-01\_S\_226

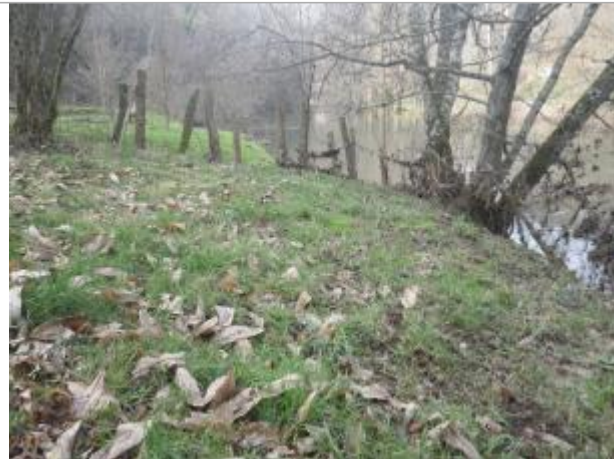
Vue du site - Auteur : AGERIN

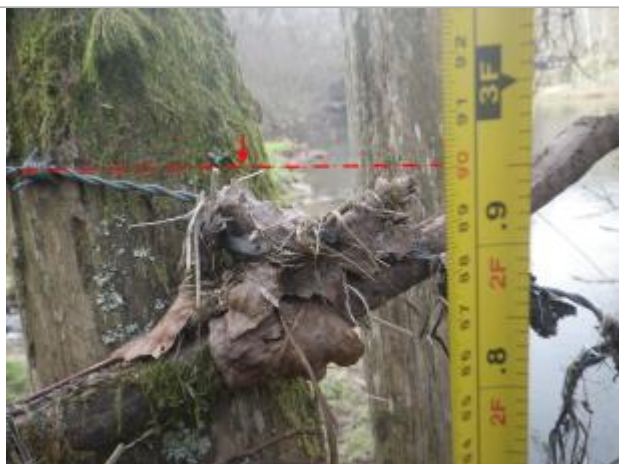
Nature du repère : **Laisse d'inondation**

Commentaires : Débris végétaux pris dans les barbelés d'une clôture en amont de l'affluent bordant la station de traitement, hauteur par rapport au sol : 87,5 cm.

Vue de la laisse d'inondation - Auteur : AGERIN
