Commune : RIGNAC

Rivière : L' Aveyron

Pont de Mirabel, pré rive droite

Unité de gestion : Garonne-Tarn-Lot**Code :** GTL_18-01_S_228**Date de mise à jour :** 18/06/2018**Auteur :** SPC GTL

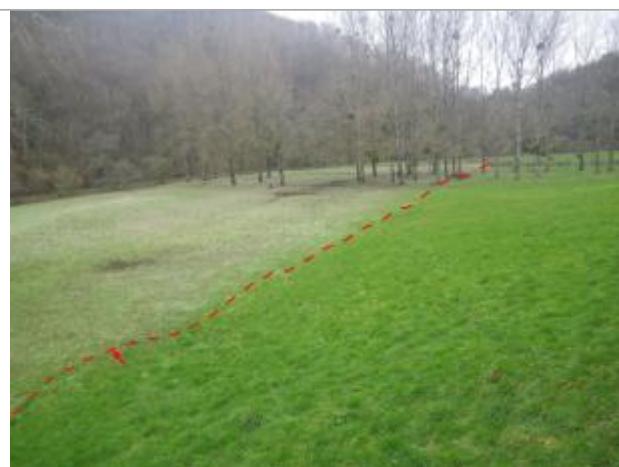
Vue de la laisse d'inondation - Auteur : AGERIN

Maximum de l'inondation : Oui**Visibilité :** Non**État du repère :** Disparu**Pérennité :** Aucune**Repère calculé :** Non renseigné**PHEC :** Non renseigné**SOURCE DE REPÉRAGE : RELEVÉ DE LAISSES DE LA CRUE DU 21 JANVIER 2018 SUR LE VIAUR ET SUR L'AVEYRON EN AVAL DE RODEZ - 24/01/2018****Type de repérage :** Campagne de terrain post-inondation**Organisme :** AGERIN
