Commune : **RIGNAC** | Rivière : **L' Aveyron**

**Pont de Mirabel, pré rive droite**

**GÉNÉRAL**

**SOURCE DE REPÉRAGE : RELEVÉ DE LAISSES DE LA CRUE DU 21 JANVIER 2018 SUR LE VIAUR ET SUR L'AVEYRON EN AVAL DE RODEZ - 24/01/2018**

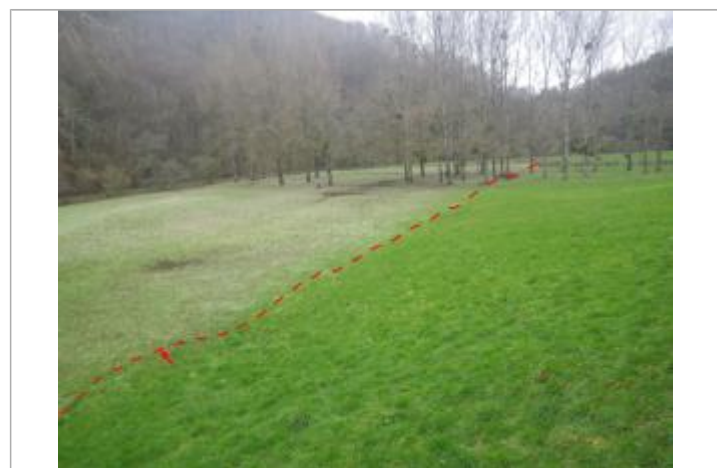
**Commentaires :** Pré, en aval du pont de Mirabel, herbe couchée indiquant la limite de PHE.

Vue de la laisse d'inondation - Auteur : AGERIN

**Maximum de l'inondation :** Oui  
**Visibilité :** Non      **État du repère :** Disparu  
**Pérennité :** Aucune      **Repère calculé :** Non renseigné  
**PHEC :** Non renseigné
