Commune : **RIGNAC** | Rivière : **L' Aveyron**

**Pont de Mirabel Pont rive gauche**

**GÉNÉRAL**

**SOURCE DE REPÉRAGE : RELEVÉ DE LAISSES DE LA CRUE DU 21 JANVIER 2018 SUR LE VIAUR ET SUR L'AVEYRON EN AVAL DE RODEZ - 24/01/2018**

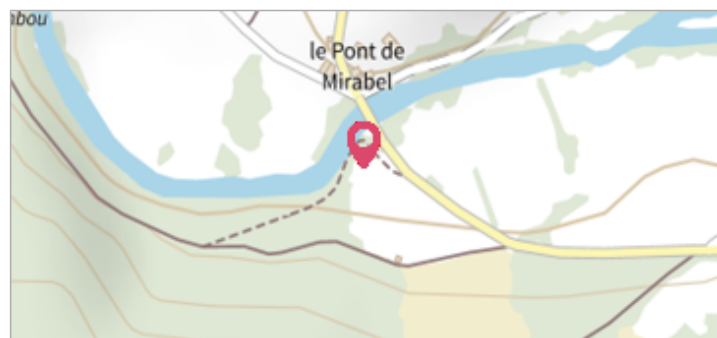
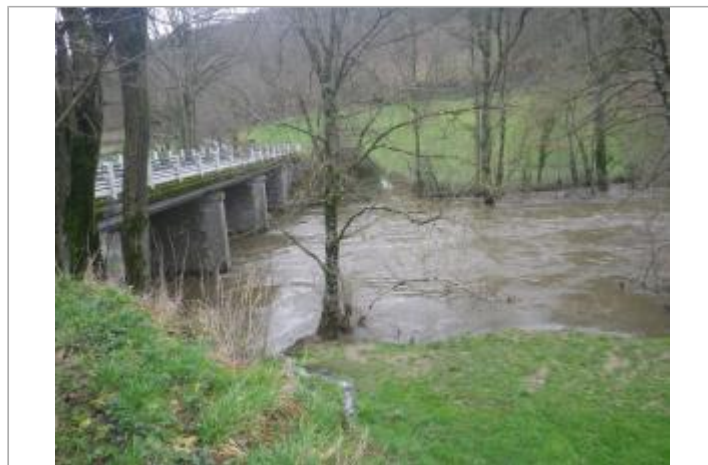
Vue du site - Auteur : AGERIN

**Commentaires :** Pré, en aval du pont de Mirabel, herbe couchée indiquant la limite de PHE.

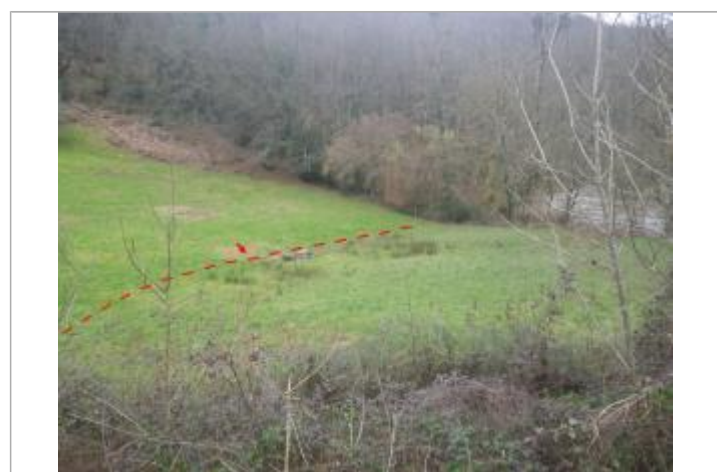
Vue de la laisse d'inondation - Auteur : AGERIN

**Maximum de l'inondation :** Oui  
**Visibilité :** Non **État du repère :** Disparu  
**Pérennité :** Aucune **Repère calculé :** Non renseigné  
**PHEC :** Non renseigné
