Commune : **RIGNAC**Rivière : **L' Aveyron****Le Cambou, limite de parcelle cadastrale n°428 et 429****1** Repère(s) sur le site**GÉNÉRAL****Unité de gestion :** Garonne-Tarn-Lot**Code :** GTL\_18-01\_S\_230**Date de mise à jour :** 18/06/2018**Auteur :** SPC GTL

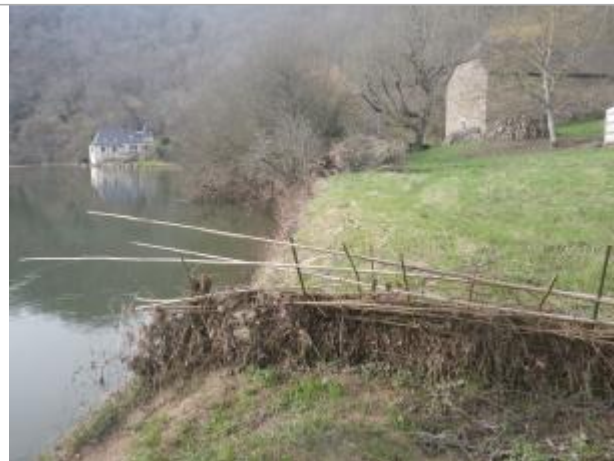
Vue du site - Auteur : AGERIN

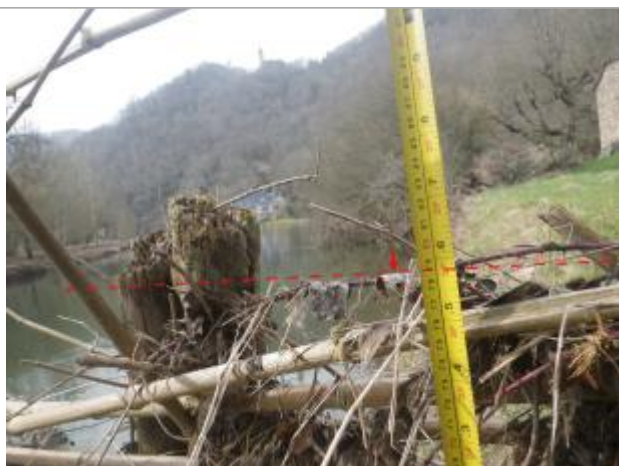
**21 Janvier 2018**Altitude calculée de l'eau : **non déterminé**Nature de l'inondation : **Débordement de cours d'eau**Nature du repère : **Laisse d'inondation****Commentaires :** Clôture entre les 2 parcelles Débris végétaux pris dans une clôture en bambou.**GÉNÉRAL****Code :** GTL\_18-01\_R\_230\_1**Date de mise à jour :****Auteur :** SPC GTL

Vue de la laisse d'inondation - Auteur : AGERIN
