Commune : RIGNAC

Rivière : L' Aveyron

Moulin de Solignac #1**1** Repère(s) sur le site**GÉNÉRAL**

Code : GTL_18-01_S_231

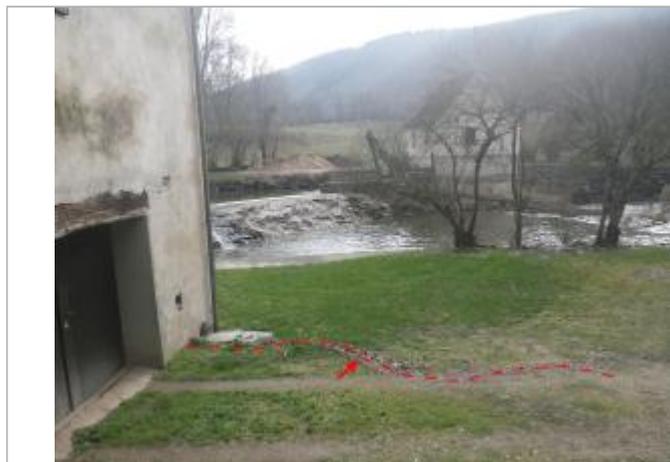
**21 Janvier 2018**Altitude calculée de l'eau : **392.47 m**Nature de l'inondation : **Débordement de cours d'eau**Nature du repère : **Laisse d'inondation****Commentaires** : Mur du moulin, à l'amont. Marque de PHE sur le mur du moulin (habitation) confirmée par témoignage oral des propriétaires, le nivellement a été effectué par mesure à l'aide d'un mètre au droit du repère nivelé de l'IGN n°Z'.A.K3 - 29 (altitude à 391.23m).**GÉNÉRAL**

Vue de la laisse d'inondation - Auteur : AGERIN
