Commune : **RIGNAC****Moulin de Solignac #2**Rivière : **L' Aveyron****1**Repère(s) sur
le site**GÉNÉRAL****Unité de gestion :** Garonne-Tarn-Lot**Code :** GTL_18-01_S_232**Date de mise à jour :** 18/06/2018**Auteur :** SPC GTL

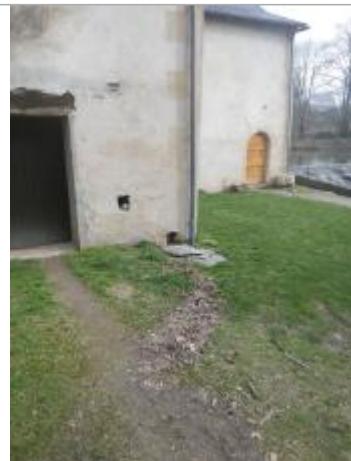
Vue du site - Auteur : AGERIN

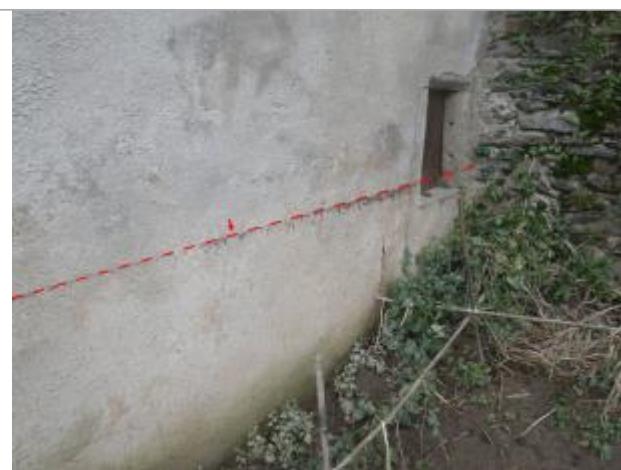
**21 Janvier 2018**Nature de l'inondation : **Débordement de cours d'eau**Nature du repère : **Limite au sol****Commentaires :** Cour du moulin, à l'aval. Débris végétaux au sol dans la cour à l'aval du moulin.**GÉNÉRAL****Code :** GTL_18-01_R_232_1**Date de mise à jour :****Auteur :** SPC GTL

Vue de la laisse d'inondation - Auteur : AGERIN
