Commune : **RIGNAC** | Rivière : **L' Aveyron**

Moulin de Solignac #2

Unité de gestion : Garonne-Tarn-Lot
Code : GTL_18-01_S_232 **Date de mise à jour :** 18/06/2018
Auteur : SPC GTL

SOURCE DE REPÉRAGE : RELEVÉ DE LAISSES DE LA CRUE DU 21 JANVIER 2018 SUR LE VIAUR ET SUR L'AVEYRON EN AVAL DE RODEZ - 24/01/2018

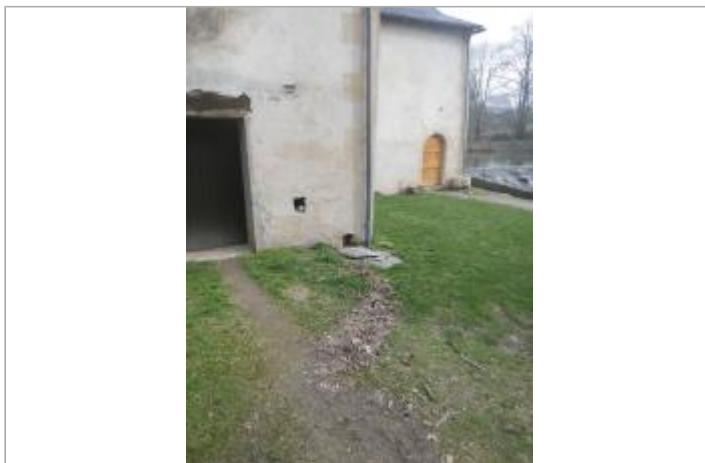
Vue du site - Auteur : AGERIN

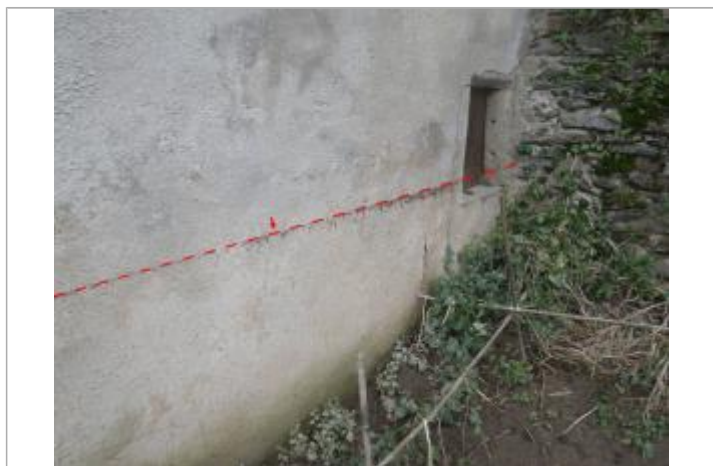
Commentaires : Cour du moulin, à l'aval. Débris végétaux au sol dans la cour à l'aval du moulin.

Maximum de l'inondation : Oui
Visibilité : Non **État du repère :** Disparu
Pérennité : Aucune **Repère calculé :** Non renseigné
PHEC : Non renseigné

Vue de la laisse d'inondation - Auteur : AGERIN
