Commune : **PREVINQUIERES** | Rivière : **L' Aveyron**

**Parcelle cadastrale n°957**

**Unité de gestion :** Garonne-Tarn-Lot  
**Code :** GTL\_18-01\_S\_237      **Date de mise à jour :** 18/06/2018  
**Auteur :** SPC GTL

**SOURCE DE REPÉRAGE :** RELEVÉ DE LAISSES DE LA CRUE DU 21 JANVIER 2018 SUR LE VIAUR ET SUR L'AVEYRON EN AVAL DE RODEZ - 24/01/2018

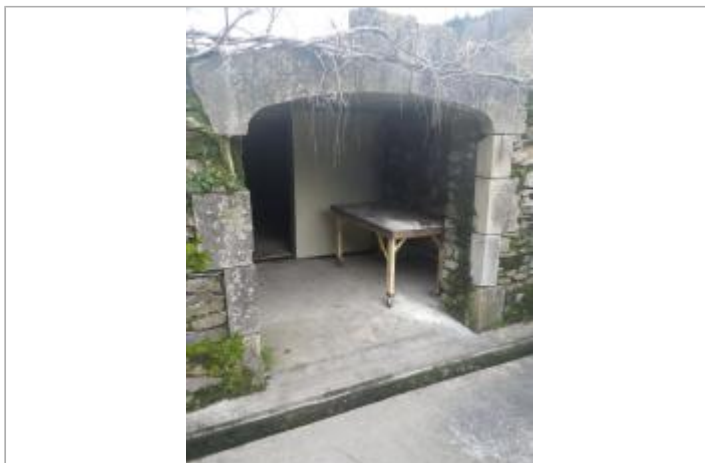
Vue du site - Auteur : AGERIN

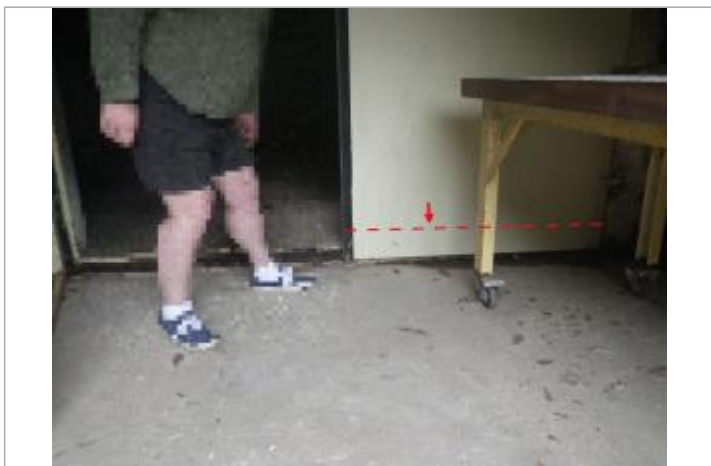
**21 Janvier 2018**  
 Nature de l'inondation : **Débordement de cours d'eau**      Nature du repère : **Limite au sol**

**Commentaires :** Berge accolé au mur délimitant la propriété du moulin Débris végétaux aux abords d'un affluent de l'Aveyron au niveau d'un passage entre 2 parcelles.

**Maximum de l'inondation :** Oui  
**Visibilité :** Non      **État du repère :** Disparu  
**Pérennité :** Aucune      **Repère calculé :** Non renseigné  
**PHEC :** Non renseigné

Vue de la laisse d'inondation - Auteur : AGERIN
