Commune : **PREVINQUIERES**Rivière : **L' Aveyron****Parcelle cadastrale n°957****1**

GÉNÉRAL**Unité de gestion :** Garonne-Tarn-Lot**Code :** GTL_18-01_S_237**Date de mise à jour :** 18/06/2018**Auteur :** SPC GTL

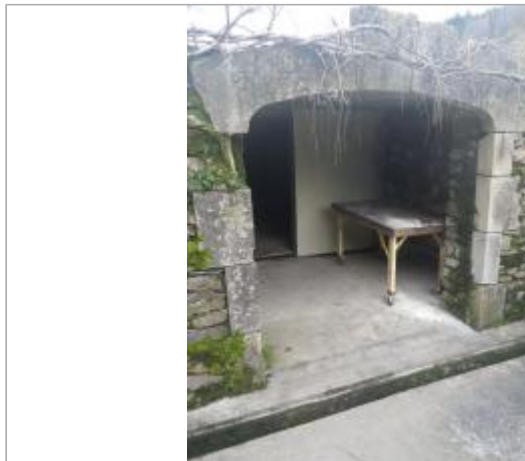
Vue du site - Auteur : AGERIN

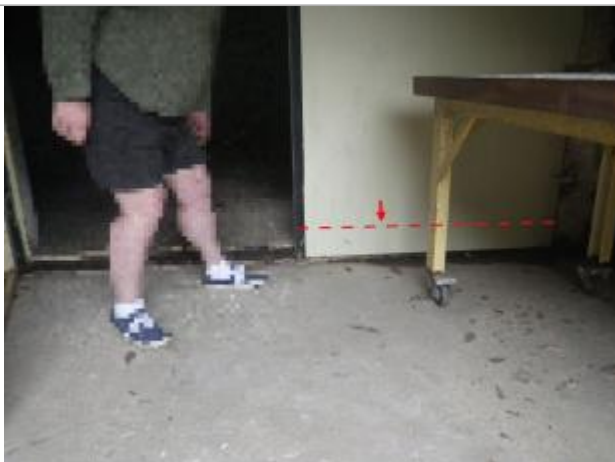
**21 Janvier 2018**Nature de l'inondation : **Débordement de cours d'eau**Nature du repère : **Limite au sol****Commentaires :** Berge accolé au mur délimitant la propriété du moulin Débris végétaux aux abords d'un affluent de l'Aveyron au niveau d'un passage entre 2 parcelles.**GÉNÉRAL****Code :** GTL_18-01_R_237_1**Date de mise à jour :****Auteur :** SPC GTL

MARQUE**Maximum de l'inondation :** Oui**Visibilité :** Non**État du repère :** Disparu**Pérennité :** Aucune**Repère calculé :** Non renseigné**PHEC :** Non renseigné

Vue de la lisse d'inondation - Auteur : AGERIN
