Commune : PREVINQUIERES

Rivière : L' Aveyron

## Bord de la route d'accès à Moulin Bas

Code : GTL\_18-01\_S\_244

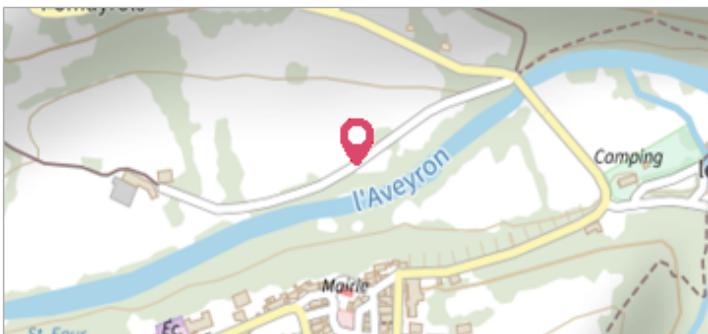
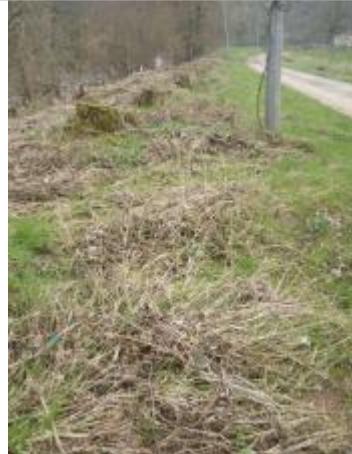
Vue du site - Auteur : AGERIN

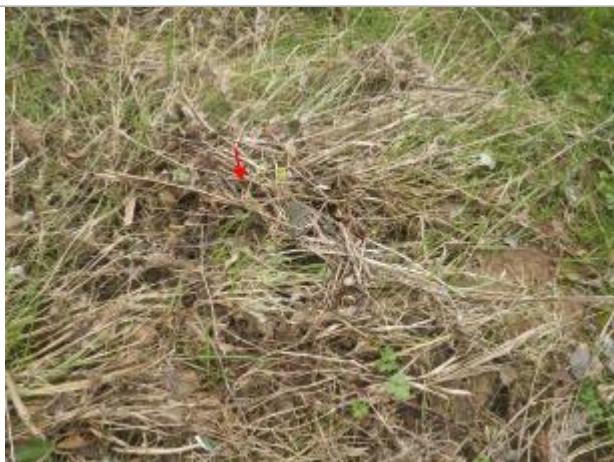
Nature du repère : Laisse d'inondation

**Commentaires :** Berge entre la route et l'Aveyron Débris végétaux sur berge au droit du débordement du cours d'eau sur la route d'accès à Moulin Bas.

Vue de la laisse d'inondation - Auteur : AGERIN
