Commune : **PREVINQUIERES** | Rivière : **L' Aveyron**

Bord de la route d'accès à Moulin Bas

Unité de gestion : Garonne-Tarn-Lot
 Code : GTL_18-01_S_244 Date de mise à jour : 18/06/2018
 Auteur : SPC GTL

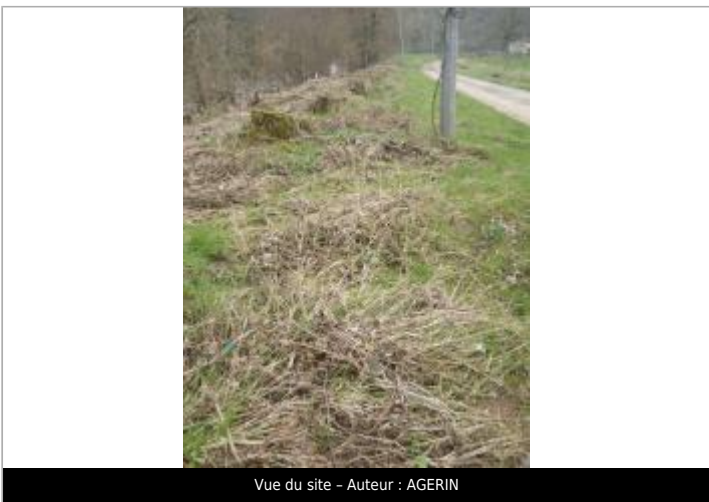
Commentaires : Berge entre la route et l'Aveyron Débris végétaux sur berge au droit du débordement du cours d'eau sur la route d'accès à Moulin Bas.
