Commune : **PREVINQUIERES** | Rivière : **L' Aveyron**

Bord de la route d'accès à Moulin Bas

Unité de gestion : Garonne-Tarn-Lot
 Code : GTL_18-01_S_244 Date de mise à jour : 18/06/2018
 Auteur : SPC GTL

Code : GTL_18-01_R_244_1 Date de mise à jour : 19/06/2018
 Auteur : SPC GTL

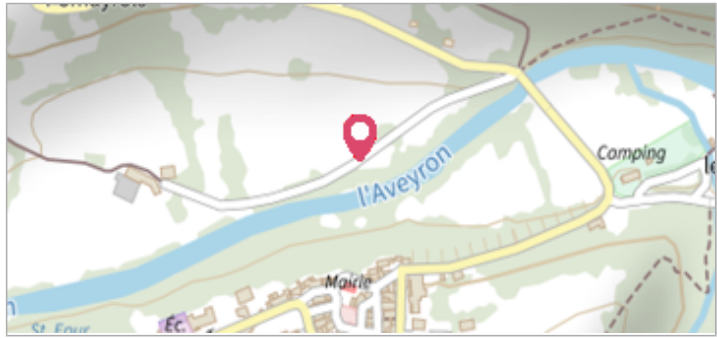
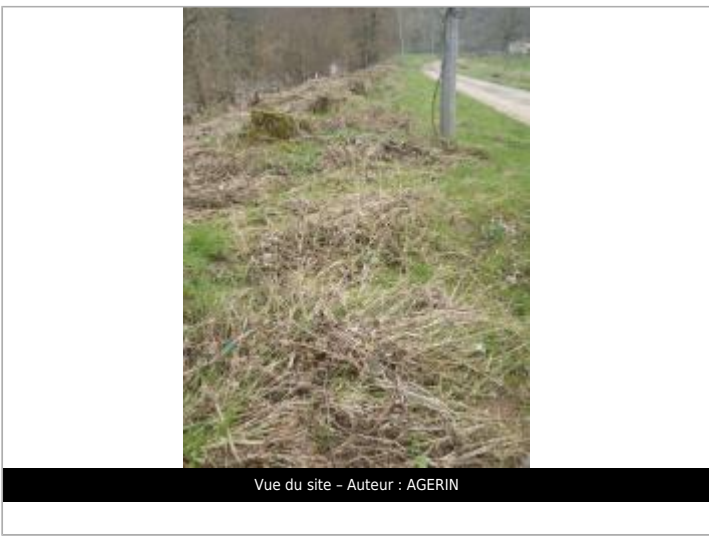
Commentaires : Berge entre la route et l'Aveyron Débris végétaux sur berge au droit du débordement du cours d'eau sur la route d'accès à Moulin Bas.

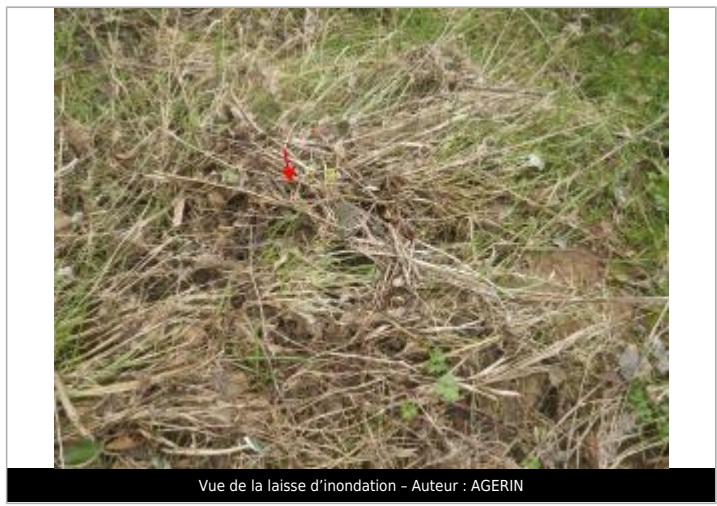
Maximum de l'inondation : Oui
 Visibilité : Non État du repère : Disparu
 Pérennité : Aucune Repère calculé : Non renseigné
 PHEC : Non renseigné
