Commune : **COPOLIBAT**Rivière : **L' Aveyron**

1 Repère(s) sur le site**GÉNÉRAL****Unité de gestion :** Garonne-Tarn-Lot**Code :** GTL_18-01_S_253**Date de mise à jour :** 18/06/2018**Auteur :** SPC GTL

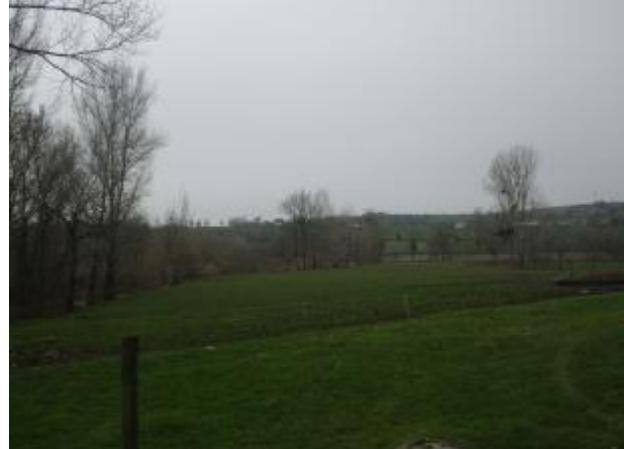
Vue du site - Auteur : AGERIN

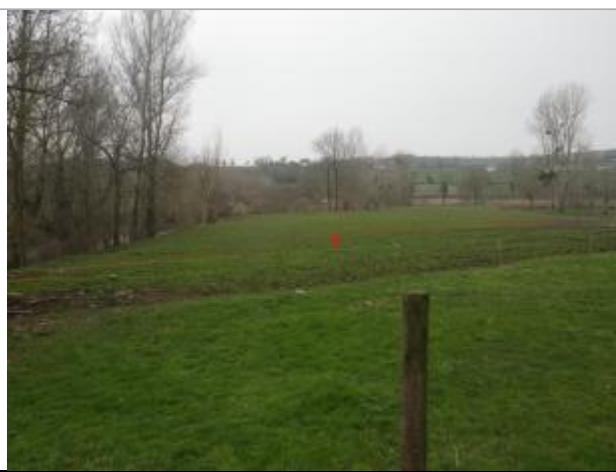
**21 Janvier 2018**Nature de l'inondation : **Débordement de cours d'eau**Nature du repère : **Témoignage oral****Commentaires :** Zone de pâturage Témoignage oral du propriétaire du moulin de Roquenoubal, le niveau d'eau maximum est arrivé au niveau des dépôts blanc visibles sur la zone pâturée.**GÉNÉRAL****Code :** GTL_18-01_R_253_1**Date de mise à jour :****Auteur :** SPC GTL

Vue de la laisse d'inondation - Auteur : AGERIN
