Commune : **COMPOLIBAT**

Chemin d'accès à un hangar agricole

Rivière : **L' Aveyron****1** Repère(s) sur le site**GÉNÉRAL****Unité de gestion :** Garonne-Tarn-Lot**Code :** GTL_18-01_S_254**Date de mise à jour :** 18/06/2018**Auteur :** SPC GTL

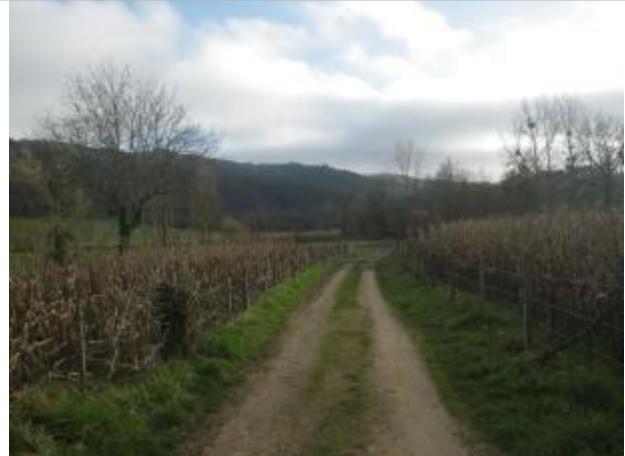
Vue du site - Auteur : AGERIN

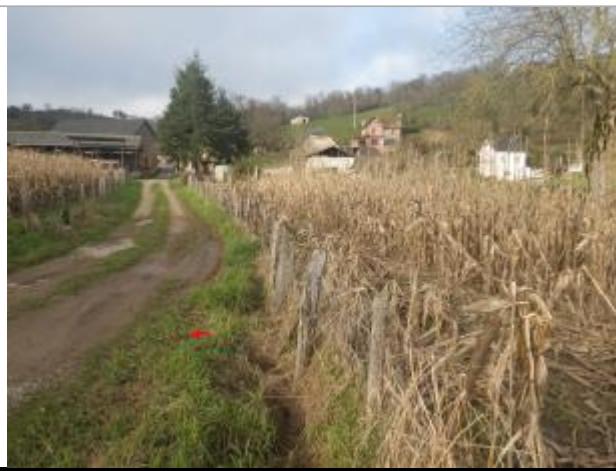
**21 Janvier 2018**Nature de l'inondation : **Débordement de cours d'eau**Nature du repère : **Témoignage oral****Commentaires :** Témoignage oral du propriétaire du moulin de Roquenoubal, le niveau d'eau maximum a inondé le chemin reliant son exploitation agricole et les berges de l'Aveyron.**GÉNÉRAL****Code :** GTL_18-01_R_254_1**Date de mise à jour :****Auteur :** SPC GTL

Vue de la laisse d'inondation - Auteur : AGERIN
