Commune : **COMPOLIBAT**Rivière : **L' Aveyron**

## Pré en rive gauche d'un affluent, parcelle cadastrale n°685

Code : GTL\_18-01\_S\_255

Code : GTL\_18-01\_R\_255\_1

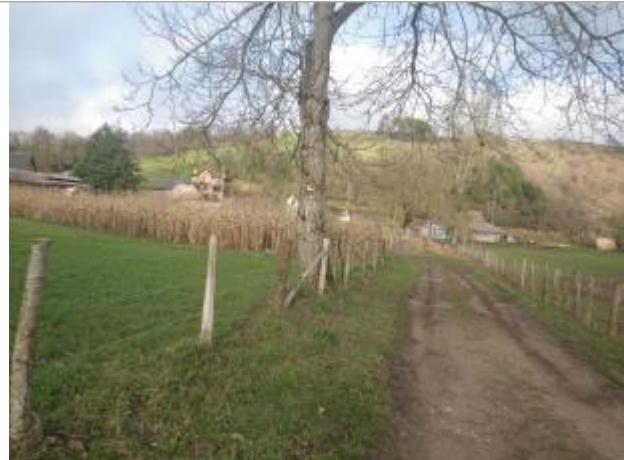
Vue du site - Auteur : AGERIN

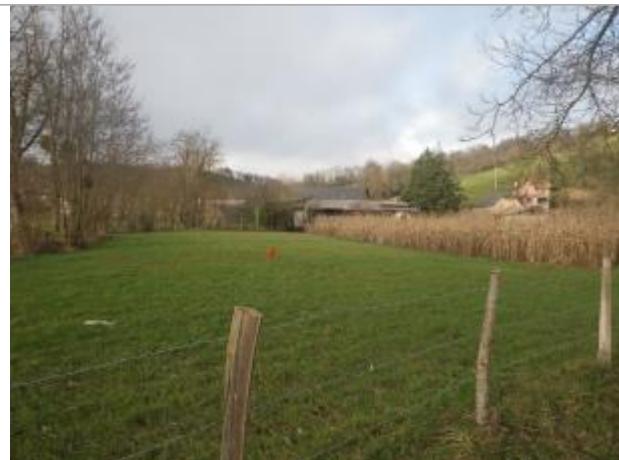
**21 Janvier 2018**Nature de l'inondation : **Débordement de cours d'eau**Nature du repère : **Témoignage oral****Commentaires** : Témoignage oral du propriétaire du moulin de Roquenoubal, l'affluent a débordé sur la zone de pré de part et d'autre de ce dernier.**GÉNÉRAL**

Vue de la laisse d'inondation - Auteur : AGERIN
