Commune : **COMPOLIBAT**Rivière : **L' Aveyron****Abord du stade accolé au camping municipal de Compolibat, parcelle cadastrale n°719****1** Repère(s) sur le site**GÉNÉRAL****Unité de gestion :** Garonne-Tarn-Lot**Code :** GTL\_18-01\_S\_256**Date de mise à jour :** 18/06/2018**Auteur :** SPC GTL

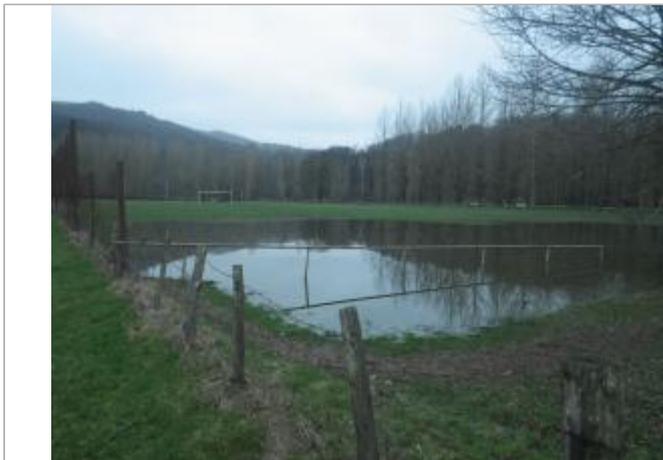
Vue du site - Auteur : AGERIN

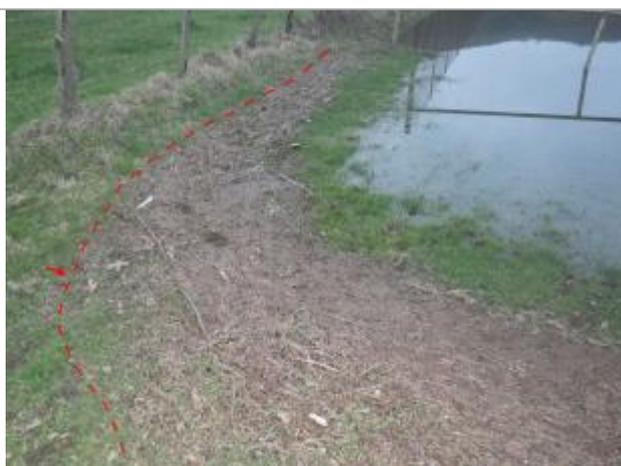
**21 Janvier 2018**Altitude calculée de l'eau : **366.5197 m**Nature de l'inondation : **Débordement de cours d'eau**Nature du repère : **Limite au sol****Commentaires :** Stade de football Débris végétaux au niveau de l'angle nord-est du stade indiquant la présence du bras de l'Aveyron ayant débordé sur la partie est du camping.**GÉNÉRAL****Code :** GTL\_18-01\_R\_256\_1**Date de mise à jour :****Auteur :** SPC GTL

Vue de la laisse d'inondation - Auteur : AGERIN
