Commune : **COMPOLIBAT**Rivière : **L' Aveyron****Berge en aval du camping de Compolibat, parcelle cadastrale n°719****1**Repère(s) sur  
le site**GÉNÉRAL****Unité de gestion :** Garonne-Tarn-Lot**Code :** GTL\_18-01\_S\_260**Date de mise à jour :** 18/06/2018**Auteur :** SPC GTL

**SOURCE DE REPÉRAGE : RELEVÉ DE LAISSES DE LA CRUE DU 21 JANVIER 2018 SUR LE VIAUR ET SUR L'AVEYRON EN AVAL DE RODEZ - 24/01/2018****Type de repérage :** Campagne de terrain post-inondation**Organisme :** AGERIN

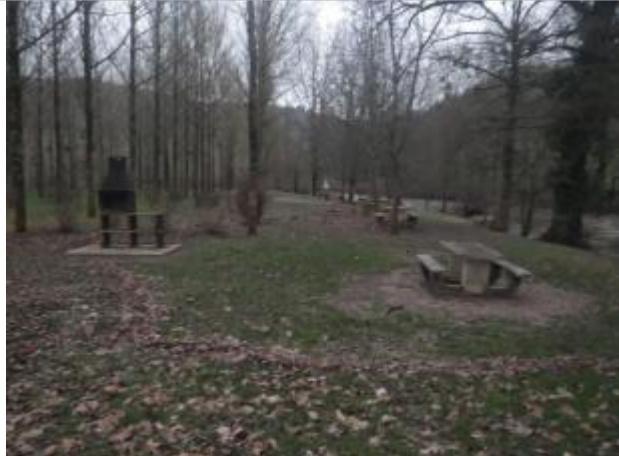
Vue du site – Auteur : AGERIN

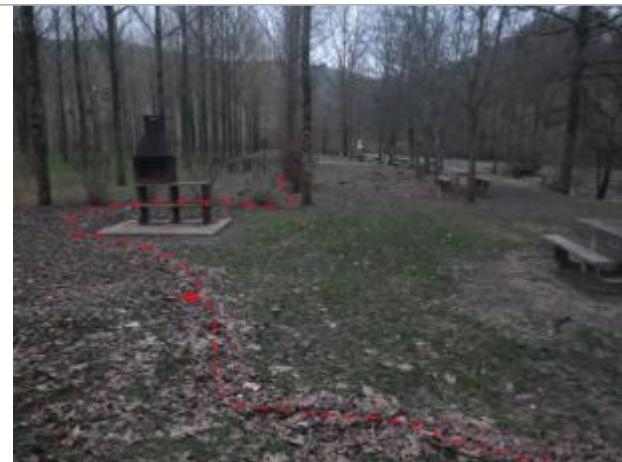
**21 Janvier 2018**Nature de l'inondation : **Débordement de cours d'eau**Nature du repère : **Limite au sol****Commentaires :** Barbecue et table de pique-nique en aval du camping Débris végétaux au sol au niveau d'une aire de pique-nique.**GÉNÉRAL****Code :** GTL\_18-01\_R\_260\_1**Date de mise à jour :****Auteur :** SPC GTL

**MARQUE****Maximum de l'inondation :** Oui**Visibilité :** Non**État du repère :** Disparu**Pérennité :** Aucune**Repère calculé :** Non renseigné**PHEC :** Non renseigné

Vue de la laisse d'inondation – Auteur : AGERIN
