Commune : **COMPOLIBAT**

Rivière : **L' Aveyron**

## Camping municipal de Compolibat, parcelle cadastrale n°718

**Code :** GTL\_18-01\_S\_261

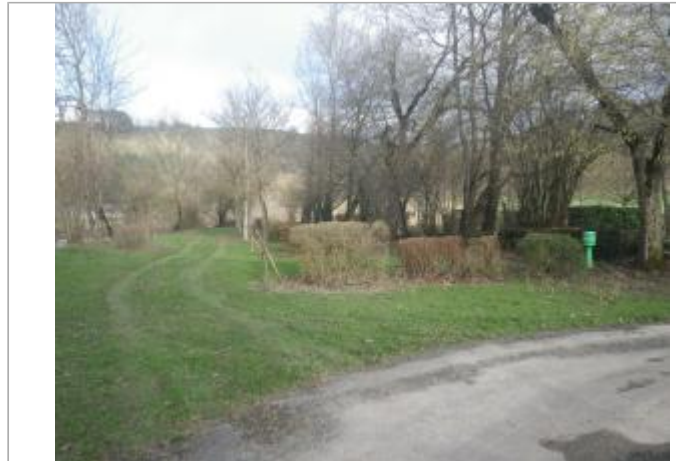
Vue du site - Auteur : AGERIN

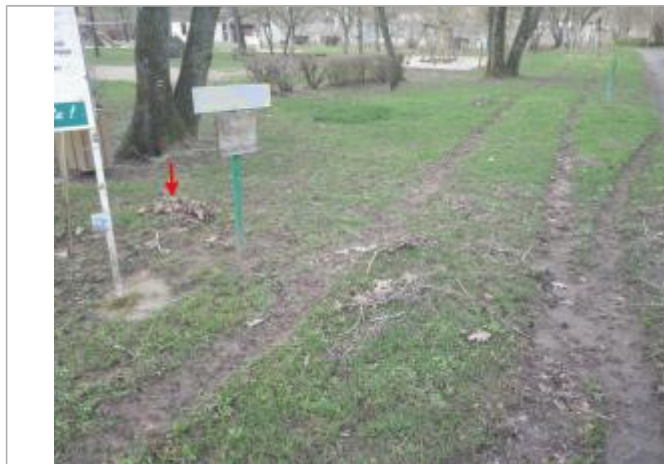
Nature du repère : **Limite au sol**

**Commentaires :** Aire de jeux du camping. Débris végétaux au sol attestant du passage d'un bras de l'Aveyron sur la partie est du camping.

**État du repère :** Disparu

Vue de la laisse d'inondation - Auteur : AGERIN
