Commune : **COMPOLIBAT****Moulin de capelle, Compolibat**Rivière : **L' Aveyron****1** Repère(s) sur le site**GÉNÉRAL****Unité de gestion :** Garonne-Tarn-Lot**Code :** GTL\_18-01\_S\_264**Date de mise à jour :** 18/06/2018**Auteur :** SPC GTL

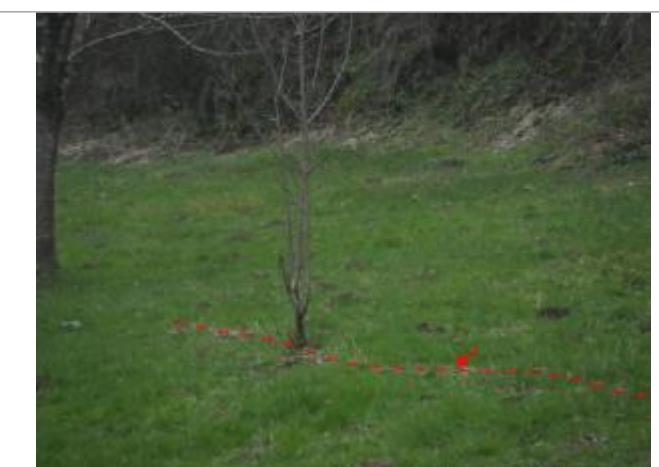
**21 Janvier 2018**Nature de l'inondation : **Débordement de cours d'eau**Nature du repère : **Limite au sol****Commentaires :** Propriété du moulin Débris végétaux déposés par la crue.**GÉNÉRAL****Code :** GTL\_18-01\_R\_264\_1**Date de mise à jour :****Auteur :** SPC GTL

Vue de la laisse d'inondation - Auteur : AGERIN

**MARQUE****Maximum de l'inondation :** Oui**Visibilité :** Non**État du repère :** Disparu**Pérennité :** Aucune**Repère calculé :** Non renseigné**PHEC :** Non renseigné**SOURCE DE REPÉRAGE : RELEVÉ DE LAISSES DE LA CRUE DU 21 JANVIER 2018 SUR LE VIAUR ET SUR L'AVEYRON EN AVAL DE RODEZ - 24/01/2018****Type de repérage :** Campagne de terrain post-inondation**Organisme :** AGERIN
