Commune : **LE BAS SEGALA**

Rivière : **L' Aveyron**

Pont de Cayla, en bordure de la parcelle cadastrale n°280

Code : GTL_18-01_S_265

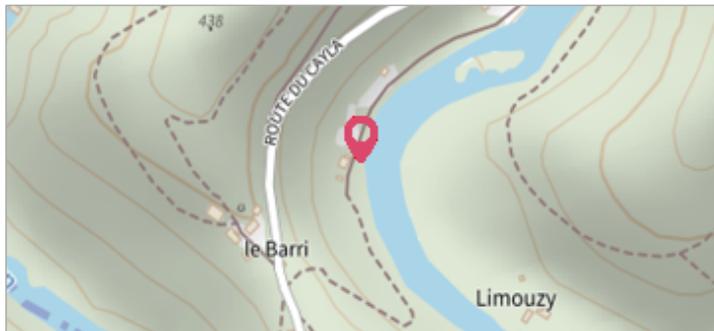
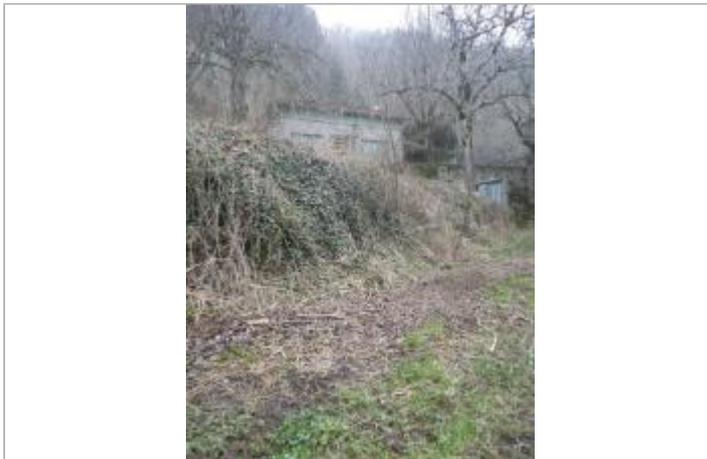
Vue du site - Auteur : AGERIN

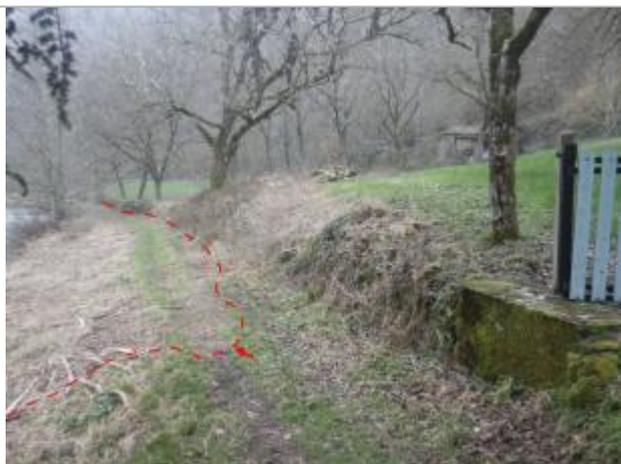
Commentaires : Pont de Cayla, en bordure de la parcelle cadastrale n°280 Débris végétaux déposés par la crue sur berge, limite de l'inondation du chemin.

Vue de la laïsse d'inondation - Auteur : AGERIN
