Commune : **LE BAS SEGALA**

Rivière : **L' Aveyron**

Pont de Cayla, en bordure de la parcelle cadastrale n°280

Code : GTL_18-01_S_265

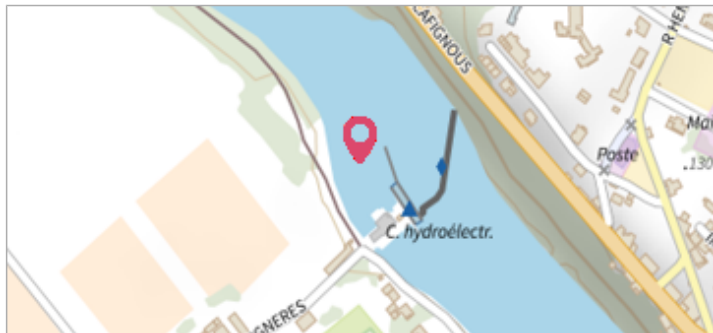
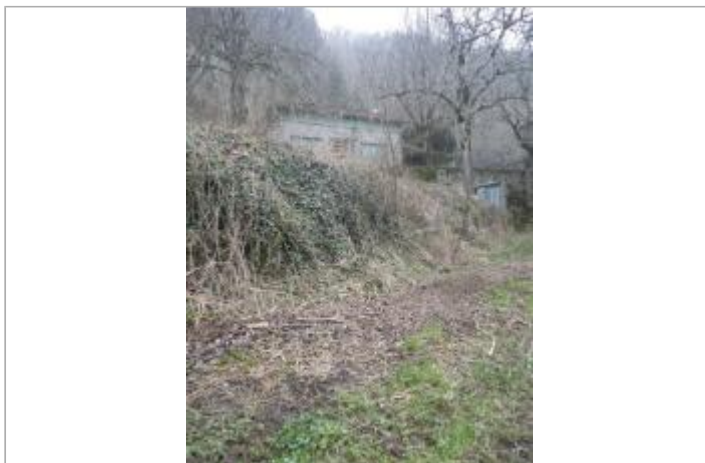
Vue du site - Auteur : AGERIN

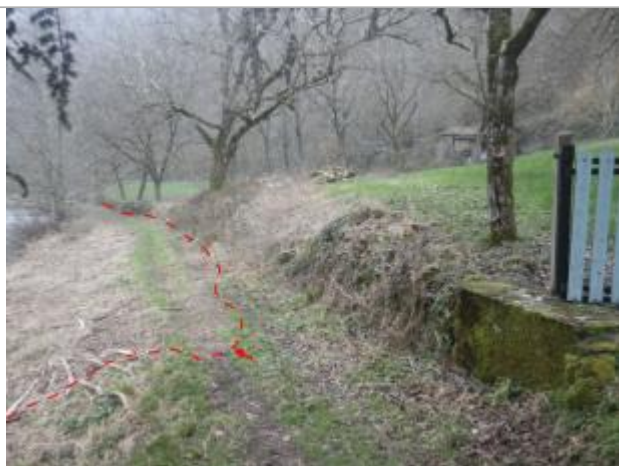
Commentaires : Pont de Cayla, en bordure de la parcelle cadastrale n°280 Débris végétaux déposés par la crue sur berge, limite de l'inondation du chemin.

Vue de la laisse d'inondation - Auteur : AGERIN
