Commune : **LE BAS SEGALA**

Rivière : **L' Aveyron**

## Pont de Cayla, en bordure de plateforme sur berge

**SOURCE DE REPÉRAGE : RELEVÉ DE LAISSES DE LA CRUE DU 21 JANVIER 2018 SUR LE VIAUR ET SUR L'AVEYRON EN AVAL DE RODEZ - 24/01/2018**

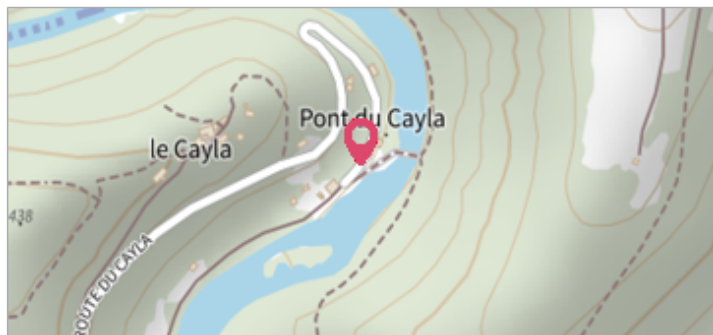
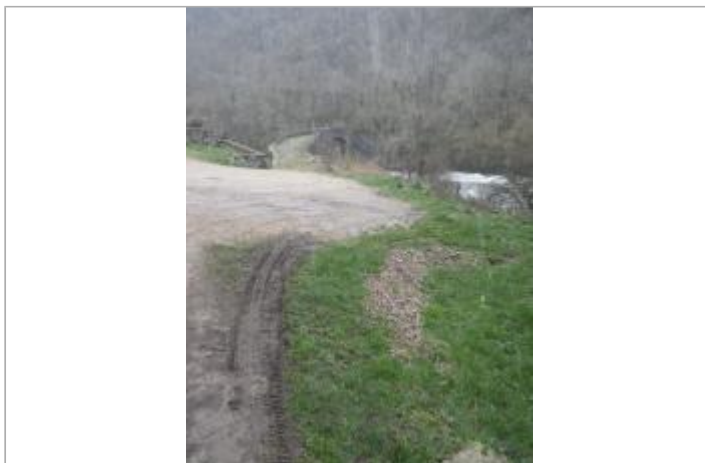
Vue du site - Auteur : AGERIN

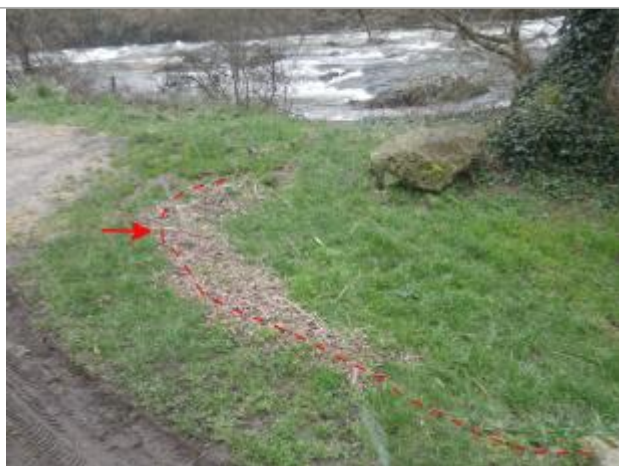
Nature du repère : **Limite au sol**

Commentaires : Pont de Cayla, en bordure de plateforme sur berge Débris végétaux déposés par la crue.

Vue de la laisse d'inondation - Auteur : AGERIN
