Commune : **LE BAS SEGALA**  
**Sur le pont de Cayla**

Rivière : **L' Aveyron**

**1** Repère(s) sur  
le site

**SOURCE DE REPÉRAGE : RELEVÉ DE LAISSES DE LA CRUE DU 21 JANVIER 2018 SUR LE VIAUR ET SUR L'AVEYRON EN AVAL DE RODEZ - 24/01/2018**

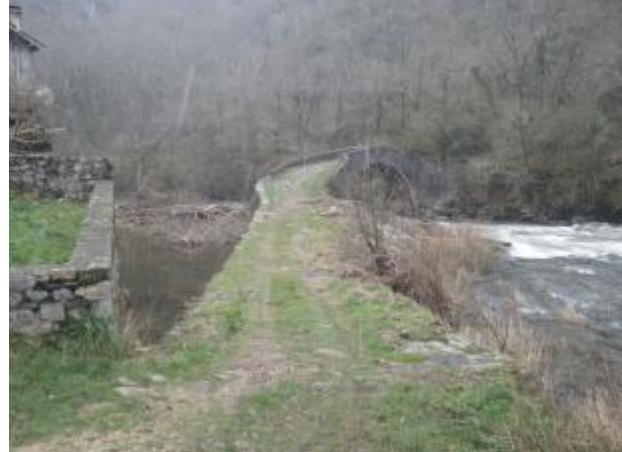
Vue du site - Auteur : AGERIN

**Commentaires :** Pont en pierre Branchages sur le pont de Cayla, ce niveau maximum de crue a été confirmé par un riverain.

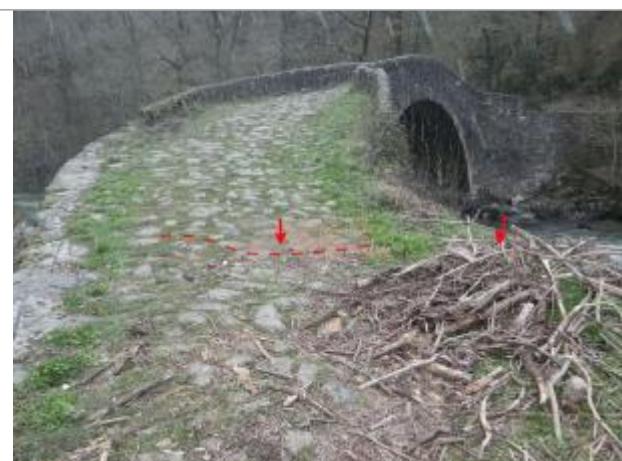
**Maximum de l'inondation :** Oui  
**Visibilité :** Non      **État du repère :** Disparu  
**Pérennité :** Aucune      **Repère calculé :** Non renseigné  
**PHEC :** Non renseigné

Vue de la laisse d'inondation - Auteur : AGERIN
