Commune : **VILLEFRANCHE-DE-ROUERGUE**

Rivière : **L' Aveyron**

## Cambou, parcelle cadastrale n°433

**Code :** GTL\_18-01\_S\_273

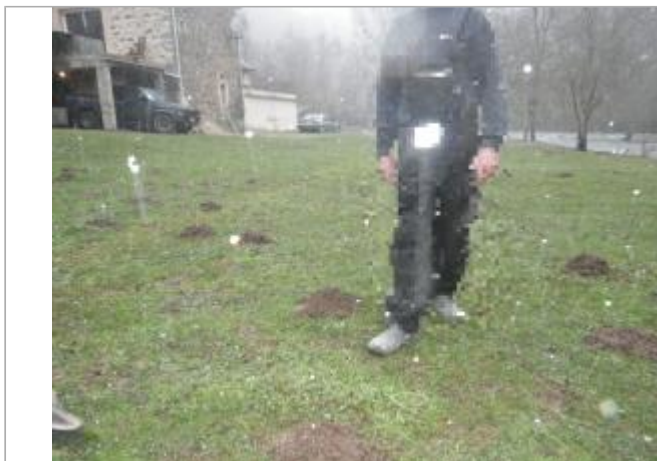
Vue du site - Auteur : AGERIN

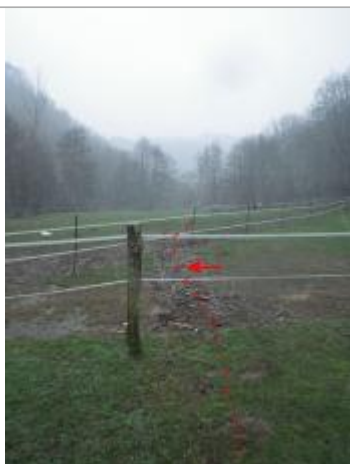
**Commentaires :** En bordure d'un enclos pour chevaux Témoignage d'un riverain indiquant le niveau maximum de la crue avec son pied droit (à proximité de son habitation et de la limite de l'enclos pour chevaux où est présente une laisse de crue).

Vue de la laisse d'inondation - Auteur : AGERIN
