Commune : VILLEFRANCHE-DE-ROUERGUE

**Cambou, parcelle cadastrale n°433**

Rivière : L' Aveyron

**SOURCE DE REPÉRAGE : RELEVÉ DE LAISSES DE LA CRUE DU 21 JANVIER 2018 SUR LE VIAUR ET SUR L'AVEYRON EN AVAL DE RODEZ - 24/01/2018**

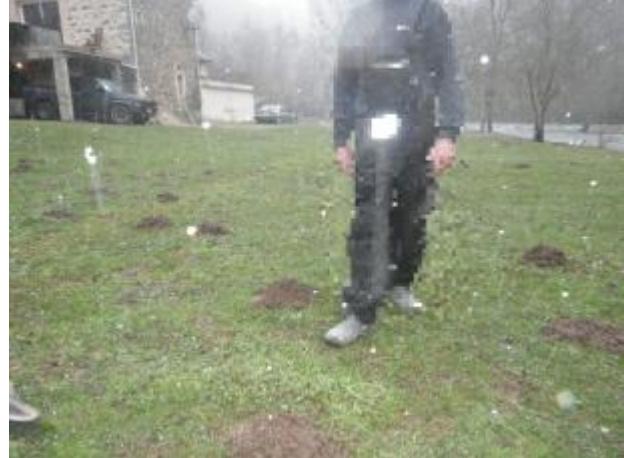
Vue du site - Auteur : AGERIN

**Commentaires :** En bordure d'un enclos pour chevaux Témoignage d'un riverain indiquant le niveau maximum de la crue avec son pied droit (à proximité de son habitation et de la limite de l'enclos pour chevaux où est présente une laisse de crue).
